# 某核电厂直流系统充电器跳闸原因分析及改进措施

**摘要：**某核电机组日常运行期间主控触发LBB001KA2故障报警，现场检查LBB002RD静态过压保护动作跳闸。本文对此问题进行深入分析，结果表明：电压反馈回路分压模块321BN上的311DY二极管引脚脱焊是充电器静态过压保护动作跳闸的根本原因，据此制定相应的处理措施，措施实施后故障现象消失。

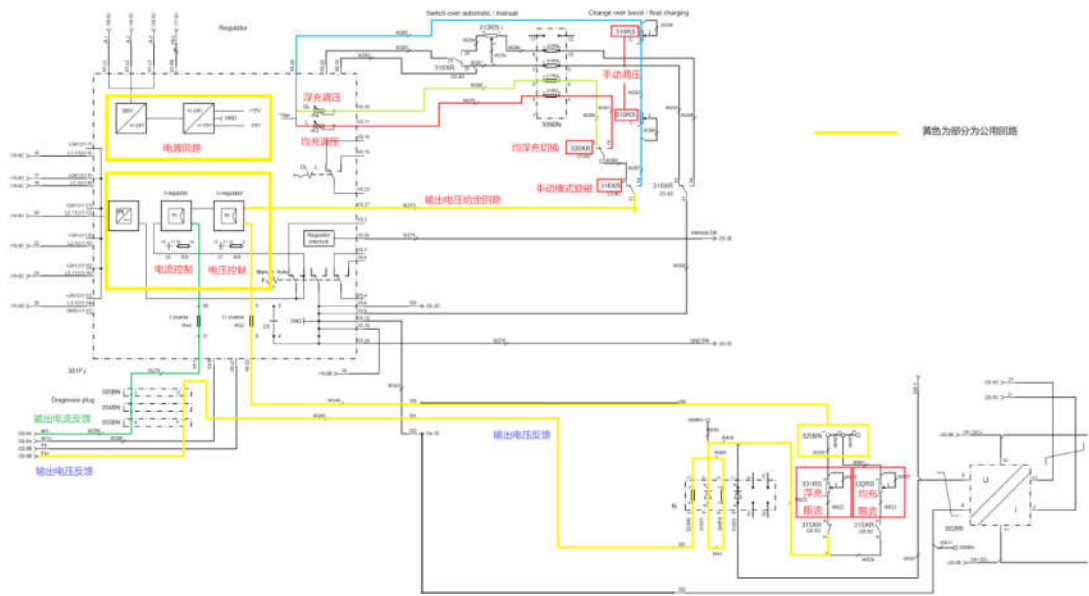
图1：电压调节回路原理图

电压调节回路控制原理如图1所示<sup>[2]</sup>。现场监测充电器在浮充、均充和手动模式的输出电压,并对电压调节回路的元器件及接线进行轻微晃动,可复现充电器输出电压波动升高导致静态过压保护动作跳闸的异常现象,确认故障点位于电压调节回路。

电压反馈调节回路的采样点位于充电器输出正负母线，依次经过305BN母线端子—302JA断路器—304BN假插件—321BN分压模块—315XR均浮充转换继电器—331/332RS均浮充限流电阻—325BN连接端子—302CT可调电位器—电压PI调节器反馈侧。该回路中任意元器件或连接端子异常均会导致回路直阻增大。监测电压反馈回路直阻，然后逐一晃动回路接线。当晃动回路接线至分压模块321BN上的311DY二极管接线侧时，回路直阻出现异常波动上涨。检查发现其焊接引脚出现隐秘性脱焊现象<sup>[3]</sup>，引脚与焊点仅搭接接触。对分压模块321BN上引脚焊接情况进行全面排查，发现仅311DY引脚存在脱焊现象，其余引脚焊接点完好。

同时对更换下的315XR、331/332RS进行详细排查，均未发现明显异常，离线对315XR继电器进行校验，继电器接点动作正常，同时将更换下的331/332RS回装至离线同类设备进行试验，模拟现场对元器件的震动工况，充电器输出电压稳定无波动，结合元器件本体检查及震动试验情况，可确认315XR、331/332RS无异常。更换充电器分压模块321BN整体备件，重新启动充电器无异常，验证模拟震动操作，充电器输出电压稳定无波动。从而可确认311DY引脚脱焊导致电压反馈回路直阻增大分压增大，电压调节器反馈侧的电压值下降，电压调节器调高充电器输出过电压，最终导致本次LBB002RD静态过压跳闸。该分析结论与现场故障现象相符，结合离线测试结果可验证该分析结论正确。

根据上述分析，已反馈在检修规程中增加反馈措施：①对同类设备分压模块进行引脚焊接情况反馈检查；确认引脚焊点饱满，无虚焊、脱焊问题，有异常则

使用电烙铁进行点焊修复处理，处理后确认焊点接触直阻 < 1Ω。②若涉及元器件定期更换时，在更换前需工程师进行元器件引脚焊接，确认满足焊接要求。③重新采购整体备件并明确备件验收标准，同时制定元器件焊接工艺标准。
