某电厂余热锅炉汽包除雾器变形问题原因分析及 预防措施

摘要: 某联合循环电站, 设计为两台燃机、两台余热锅炉拖动一台汽轮机的发电机组。蒸汽吹扫阶段发生了余热锅炉汽包除雾器损坏的问题, 为防止后续机组继续发生同类问题, 作者依据设备检查情况, 从运行参数核对、现场除雾器变形情况等角度分析了除雾器损坏的原因以及预防措施, 及时查找到纠偏措施, 为后续机组吹扫积累了经验, 减少了工期和资金损失。

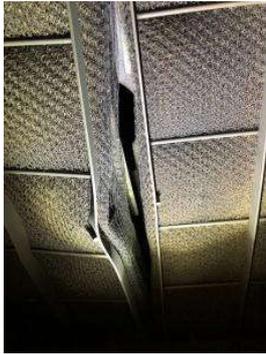
图1 除雾器损坏图

在吹扫完成后, 为检查吹扫效果。在临时管道拆除期间, 将检修孔打开对汽包内部进行了检查, 检查时发现2号锅炉高压汽包上部的除雾器固定框架及除雾网发生了变形。如下图1所示:

(4)通过对除雾器变形位置、变形方向进行初步分析,除雾器变形的原因为受到了来自除雾器上方的持续冲击力,造成变形。那么对除雾器的持续冲击力判断为来自过热器方向的蒸汽或者水。根据分析方向,首先调阅了2号锅炉吹管运行期间汽包温度、压力曲线,经分析,数值均在设计允许的范围之内,2号锅炉运行期间的有关参数不会造成除雾器变形。其次调阅1号锅炉吹管期间、2号锅炉的高压汽包压力和温度的变化曲线,发现压力最高到2MPa,温度最高到340℃。同时查阅1号锅炉吹管、2号锅炉停运期间的试运记录,发现安装单位多次接到处理2号锅炉主蒸汽母管电动隔离阀的处理记录。

综上所述,可以判定导致2号锅炉高压汽包除雾器损坏的直接原因为1号锅炉吹管期间产生的蒸汽倒灌。产生倒灌的原因除了2号锅炉高压主蒸汽隔离阀关闭不严外,也和吹扫期间拆除了主蒸汽管道上的逆止阀阀芯有关,阀芯拆除后无法预防蒸汽倒流。经咨询锅炉厂,反馈同类型机组发生过同一位置的隔离阀门不严密,造成运行机组向停运机组倒灌蒸汽的问题,并建议我们在后续机

(1)将汽包内已损坏的除雾器及框架进行更换,并对未变形的进行检查。由于机组启动的需要,将其他在建机组的除雾器拆借过来进行更换,并采购新的备件用于在建机组。

(2)出现问题的根本原因在于2号锅炉的电动隔离阀关闭不严密,造成运行机组和停运机组未能有效进行系统隔离。在后续其他在建机组的吹扫过程中,当发现电动隔离阀无法全关时,应将手动隔离阀进行关闭,打开主汽管道和过热器疏水,防止运行锅炉产生的蒸汽倒灌到停运锅炉的汽包内造成汽包附件损伤^[1]。

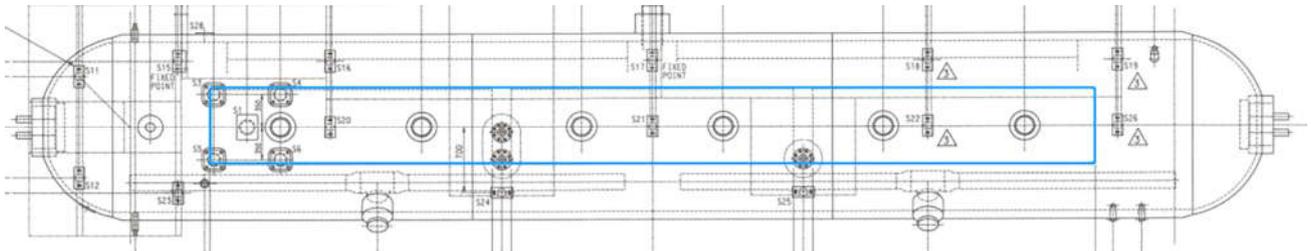
图2 除雾器布置图

损坏位置示意图：自左至右第2，3，7号发生严重的变形。

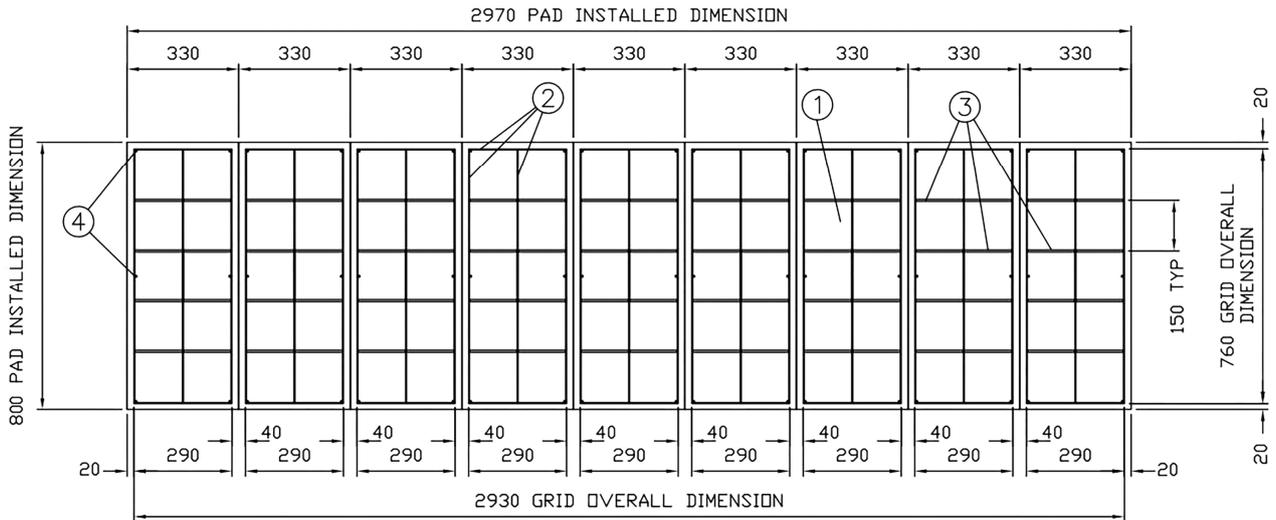
图3 除雾器安装图（俯视图）

除雾器规格：高压汽包除雾器长2970mm，宽800mm，厚200mm。每台锅炉高压汽包由9个除雾器模块组成，每个除雾器模块尺寸为290mm×760mm×200mm，除雾器沿汽包横向布置，除雾器嵌入焊接在汽包顶部的框架内，相邻除雾器框架安装距离为40mm。除雾器框架、除雾器及其固定装置均采用SS304L不锈钢。安装尺寸图3如下所示：
