# 高速公路运营隧道洞口和洞门病害分析及处治对策

**摘要:**发现运营公路隧道洞口和洞门病害并提出处治对策对于确保公路安全畅通具有重要意义。以陕西省485座高速公路运营隧道为调查对象,总结了隧道洞口和洞门的病害类型,并提出了各类病害的处理对策。研究成果对隧道洞口和洞门的典型病害分析与处治对策可提供一定参考。

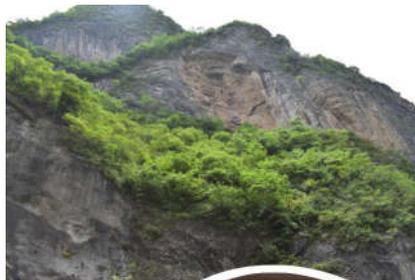
图1 岩体裸露

洞口两侧未经加固处治或处治效果不佳的岩体长期暴露在自然环境下,易造成局部岩体的滑塌和落石。

①岩体风化,局部掉落。隧道建设时,洞口岩体质量较好,未做支挡结构设计或支挡结构设计不到位。随

着时间的推移,岩体在自然条件下逐渐风化和破碎,致使局部岩土体掉落至路面,影响行车安全。

②洞口地质条件调查不够,防护措施不到位。隧道在勘察设计时,对洞口周边土体的地质情况调查不够深入,致使未做防护加固,在持续性降雨的情况下,极易造成土体的滑塌。

(1) 锚索+框架梁支护。当洞口边仰坡岩体裸露存在失稳风险可对公路正常运行造成威胁时，可采用锚索+框架梁的支护结构形式<sup>[6]</sup>，对边坡不稳定区域岩体进行加固。

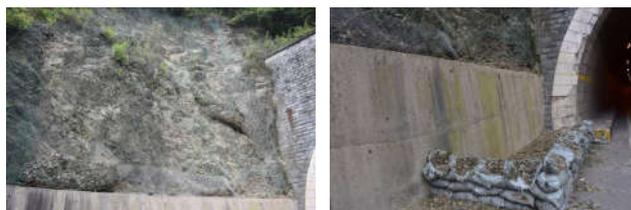
布鲁克网主要针对具有坍塌、崩塌、浅层滑动、危岩落石等潜在地质灾害的土质或岩石边坡进行加固和防护。本次调查发现,布鲁克网防护主要存在布鲁克网的损坏和碎石堆积问题。

图3 布鲁克网碎石堆积,且局部破损,有碎石掉落

①地质条件差,岩体破碎。用布鲁克网加固的岩体都比较破碎,此类岩体在自然条件和过往车辆的振动条件下,易发生掉落现象。随着掉落岩块的堆积,超过了布鲁克网的承受范围,导致拉裂破坏。

②管养工作不到位,未及时清理碎石。布鲁克网产生了碎石堆积现象,管养工作没有跟进,未及时进行清理,会导致一些碎石通过布鲁克网的空隙掉落至行车路面,给过往行车带来安全隐患。

(2) 主动防护网+被动防护网支护。当洞口边仰坡岩体裸露，但整体稳定尚较好，仅存在岩体较破碎而可能产生崩塌灾害时，可在坡面的合适位置上设置主动防护网+被动防护网的支护形式对坡体进行加固。

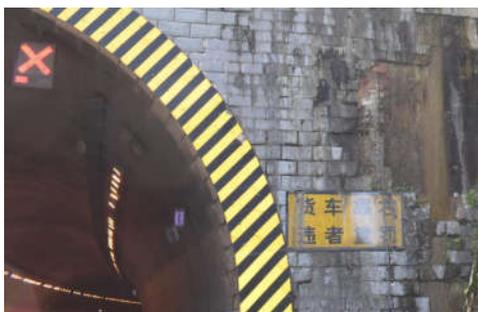
图4 洞门浸渗

洞门渗漏水主要发生与端墙式洞门。主要病害包括:渗迹、浸渗、涌流和喷射水流。

①设计或施工不到位，排水措施存在缺陷。端墙墙后排水措施在施工过程中就存在缺陷，致使排水不畅，从端墙缝隙流出。

②管养工作不到位，洞口排水设施病害未及时处治。洞口排水设施存在破损、堵塞等缺陷时，管养单位未及时处治。致使坡体自然水体流至端墙后，从墙体中流出。

(2) 修整截水沟，设置泄水孔。洞门端墙的渗漏水主要来源于边仰坡的季节性裂隙水。可以通过整修洞口截水沟的方式，保证水流通畅。同时可以在洞门内部设置泄水孔，及时排出洞门内部的水分，防止水分浸泡并软化洞门基础，导致洞门的破坏。
