# 鄂钢1号TRT大修纪实

**摘 要：**鄂钢1号高炉（有效容积2600m<sup>3</sup>），2010年1月22日点火开炉，安全生产4700天，2022年12月25日累计产生铁2606.012万吨，单位炉容产铁量超过10000t/m<sup>3</sup>。这标志着此高炉进入全国“长寿”高炉先进行高炉炼铁生产成本占整个钢铁联合企业生产成本约50%以上，炼铁工序能源消耗占整个钢铁制造流程能源消耗约70%。延长高炉寿命已成为现代高炉技术进步的主要标志，高炉长寿高效远行，可以有效提高高炉生产效率，显著增加产量，大幅度降低大修投资，产生可观的经济效益。十多年来，炼铁厂通过系统谋划、科学施策和创新集成，积极探索固化高炉“长寿”的管理经验、技术标准和操作应对之法。本文主要介绍鄂钢1号TRT大修整个实施过程，本次大修主要解决主止推轴承温度高的隐患，大修后主止推轴承温度恢复正常。

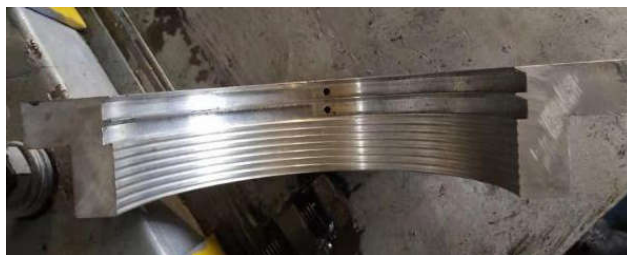
图1 透平机轴端油封优化前

透平机轴端在机组前期运行过程中一直有渗油的现象，不符合目前的精益6S管理要求，也对我们造成了一定的困扰。由于TRT透平机组正常运行时无法解决这个问题，为避免汽轮机油留至地面及其它部位，影响周边环境，我们不得不在下方做了节油槽，进行引流及收集，废油再进行集中处理。在本次TRT透平机组大修中，我们也进行了一个小创新，原油封集油槽排油通道仅设计了一个孔（见图4），油通道进、出口的孔径只有6mm，通道能力不足，回油不畅，导致了油封处长期漏油，不仅影响现场环境，还造成了资源浪费。在这次TRT透平机大修中我们对其进行了优化，将该回油孔的两侧分别增加2个8mm的孔，优化后回油孔变成了5个（见图5），增加
