# 缅甸仰光SPV酒店项目H型钢柱安装工艺优化

**摘 要：**缅甸仰光SPV酒店项目主体结构东西方向2楼以上为钢结构，需要安装42根H型钢柱。受限于当地施工工艺、施工场地限制等因素，钢柱安装一次验收合格率难以满足施工要求。本文对H型钢柱安装工艺优化进行研究，通过完善交通导改方案、定制小型龙门吊加手拉葫芦以及增设定位钢板等方法，提高了一次验收合格率，满足了安装质量要求，节省了工期。

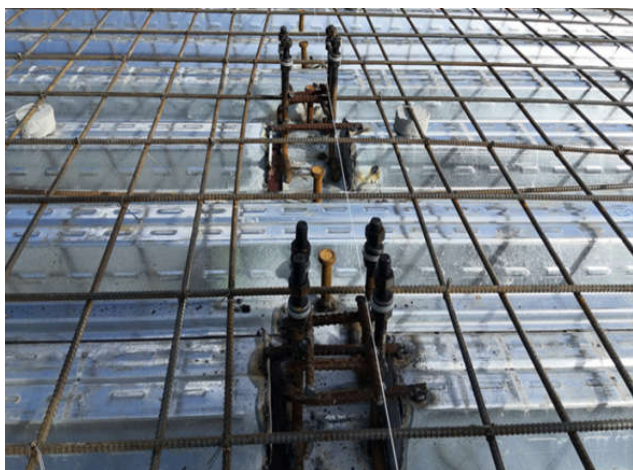
图1 工艺优化前预埋螺栓安装

在H型钢柱安装过程中，预埋螺栓位置持续出现偏差。经过现场复核，发现主要是因为浇筑过程中预埋螺栓位置发生了偏移。经分析，测量因素中预埋螺栓定位是影响H型钢柱安装质量的主要因素。

首先要做好预埋螺栓的成品保护，防止在运输和安装过程中的弯曲等损坏。其次，进行设计和方案优化，在预埋螺栓上部加设定位钢板进行固定<sup>[5]</sup>。预埋螺栓固定工艺优化对比见图1。在定位钢板上刻出纵横轴线，根据轴线确定螺栓开孔位置，开孔直径要严格控制，必须与螺栓匹配。

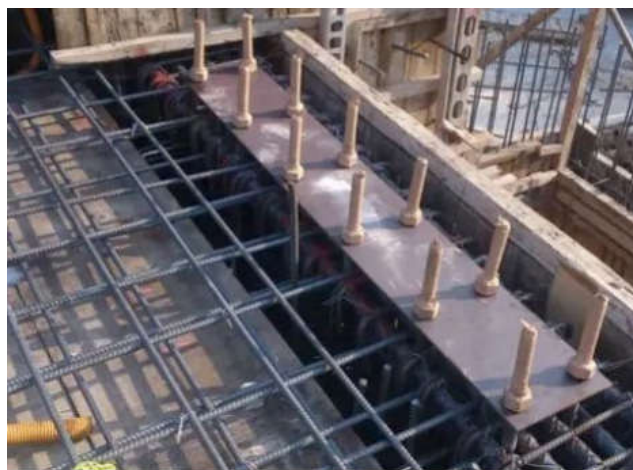
图2 工艺优化后预埋螺栓安装

采用定位钢板进行定位后，项目部对15#-21#H型钢柱进行了安装施工。分析发现，工艺优化后虽然部分预埋螺栓在混凝土浇筑后的最大偏差为 $\pm 3\text{mm}$ ，但螺栓位置偏差过大导致的钢立柱位置偏差问题得到了解决。工艺
