# 连续重整装置分馏系统腐蚀堵塞的原因分析及对策

**摘要:**介绍了国内某两家连续重整装置分馏系统自产干气的流程,分馏系统自产的干气始终会携带或多或少的氯,因而会造成自身管线堵塞腐蚀或对下游系统造成腐蚀的现象,本文通过问题和原因分析,通过增设干气脱氯罐等措施,解决了连续重整装置分馏塔干气引起的腐蚀的问题。

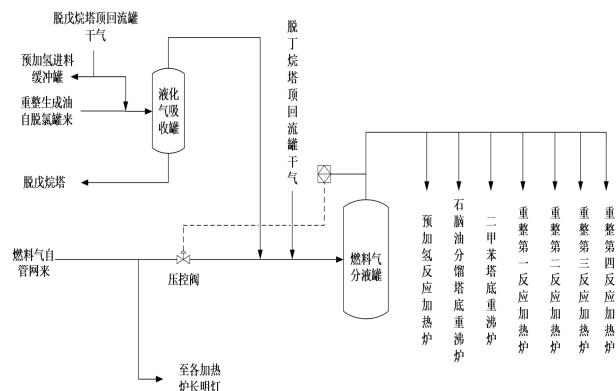
图1 甲公司干气与燃料气系统示意图

流程说明:燃料气由管网燃料气和重整装置分馏系统干气组成,其中各加热炉长明灯燃料气在燃料气压控阀之前,由管网燃料气独自供给;各加热炉主燃料气混有重整装置自产干气,其中脱戊烷塔前设有液化气吸收罐,脱戊烷塔顶干气返回液化气吸收罐进行回收液化气,降低干气中的丙烷、丁烷和少量C<sub>5</sub><sup>+</sup>组分<sup>[1]</sup>。

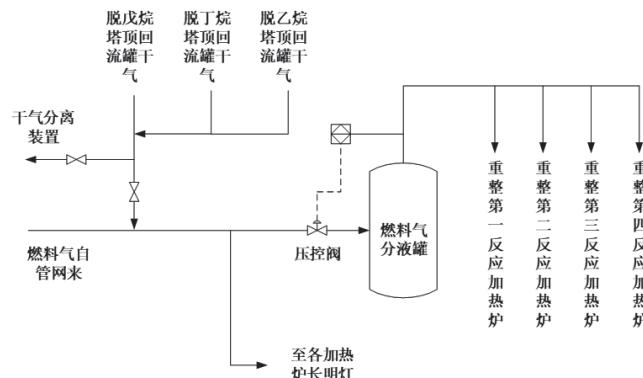
图2 甲公司干气与燃料气系统示意图

流程说明:各加热炉长明灯燃料气在燃料气压控阀之前,由管网燃料气独自供给;当干气分离装置不接收干气时,装置内干气与管网燃料气混合后供给加热炉使用。

上述两个装置自产干气用户的区别有:甲公司干气仅供内部加热炉使用,若干气带有杂质或腐蚀介质会引起装置内加热炉系统出现异常,严重时只能将干气放火炬,造成经济损失;乙公司干气正常外供至干气分离装置,同时也可以切换至内部加热炉使用,流程相对灵活,干气经过干气分离后,产品附加值提高。

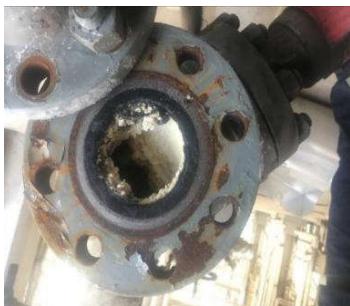
图3 阻火器块状物质

2018年9月甲公司开始出现二甲苯塔底重沸炉主燃料气压控阀阀位逐步开大的情况，装置清理组火器发现阻火器内有少量块状形物质（见图3），块状物质无硬度，溶于水；清理阻火器恢复后，调整阀位得到改善。

（1）甲公司燃料气堵塞情况仅出现在主燃料气管线，开工至今长明灯管线运行正常，未出现堵塞情况；同时，脱戊烷塔顶回流罐顶干气另一路送至预加氢进料缓冲罐进行压力补充，管线也出现过铵盐堵塞问题，确认燃料气和干气管线堵塞是重整分馏系统自产干气携带铵盐造成的。

甲公司装置开工初期由于全厂污油回炼造成预处理原料氮含量超标，最高达到9mg/kg，远超过控制指标1.5 mg/kg，预加氢反应不能满足重整进料氮含量的要求，重整进料约3个月处于氮含量 $\geq 0.5$  mg/kg的情况，氮进入重整反应会形成氨，而重整反应进程中氯会不断流失，部分进入分馏系统后在干气中富集，干气中氯化氢含量约2-10mL/m<sup>3</sup>，这就会形成铵盐，铵盐不断累积造成管线堵塞<sup>[3]</sup>，开工至上述问题出现装置已运行2年时间，此时出现燃料气和干气管线的堵塞为铵盐长期累积所致。

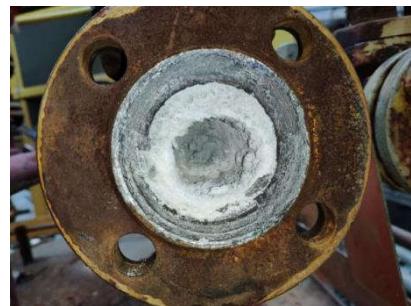
图4 调节阀堵塞物质

阀位再次出现逐步开大情况，观察阻火器前后压差正常，清理阻火器也未发现杂质，推断燃料气压控阀出现了堵塞，拆检燃料气压控阀发现堵塞较为严重（见图4），堵塞物质取样送至化验中心分析为铵盐组分。压控阀投用后，发现阀位能未出现较大下降。

投用燃料气压控阀后无效果，推断前路孔板处堵塞，燃料气流量已不能继续满足加热炉负荷，因此决定停二甲苯塔底重沸炉清理主燃料气管线，暂时将重整油分馏单元停工，其他单元保持正常生产，将重整生成油送至不合格芳烃罐。

利用蒸汽吹扫燃料气压控阀前路，冲洗干净后用氮气吹净存水，置换合格后恢复流程，恢复生产后燃料气压控阀恢复正常。
