一例尿素过渡支架的设计改进

摘 要：在机械零件的设计中可利用CAD/CAE软件进行强度分析计算当零件发生失效时对其进行有限元分析可以为失效分析提供依据。本文针对一例尿素系统过渡支架提出的快速降低故障索赔需求，结合收集故障信息、查找产品供货变差、以及产品受力仿真验证等综合分析过程，完成了产品结构的设计改进。达到产品故障率显著降低的目标。

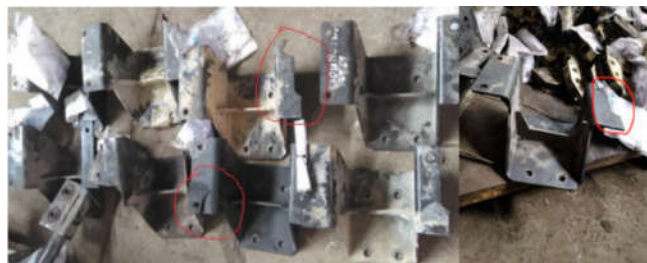
图2 故障件（画圈区域为主要故障点）

通过现场察看故障件(主要为断裂和存在裂纹损伤),并初步会诊和分析的故障模式为疲劳裂纹损伤和疲劳断裂。

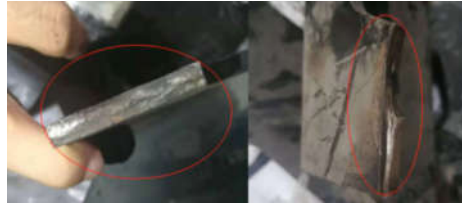
图4 断口形貌

(或断裂)。其宏观断口形貌,疲劳断裂特征比较显著:有明细的疲势弧形区(贝纹线扩展区),该区域的贝纹线狭长且有光亮区域;断裂源于零件表面,初始断裂源只有1个(可通过故障疲劳损伤裂纹或相关断口形貌可推断);瞬断区特征不太显著,但依稀可判别初窝等特征。

结合该产品应用经验,和整车道路载荷谱数据分析经验;根据断口形貌特征,可以预估出该批故障件的受力形式和应力集中区域;进而给出初步的设计改进方案。主要措施为:易损(故障点)区域增加加强筋,以提升产品刚度;调整钣金件外形,以改善产品主要数荷下的应力集中^[2]。
