# 多级屏蔽泵故障分析及处理措施

**摘要：**屏蔽泵因其不需要动密封，不产生泄露而广泛应用在煤化工装置中，用于易燃、易爆、易腐蚀、有毒有害等液体介质的输送。多级屏蔽泵相较于单级屏蔽泵来说，更具有扬程大的特点。本文通过对多级屏蔽泵结构特点和优缺点的介绍，结合实际生产过程中产生的故障进行分析，并提出合理的处理措施，保障多级屏蔽泵的安稳运行。

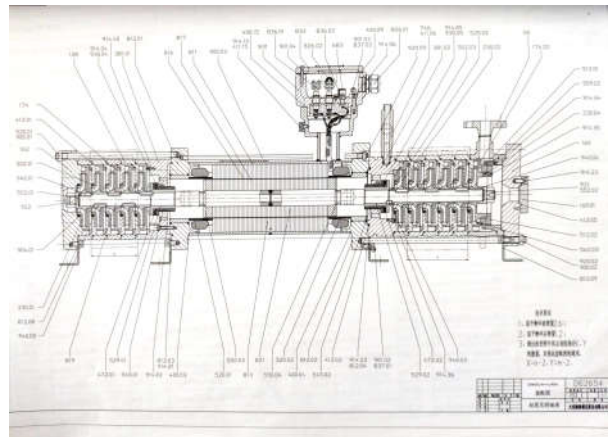
图1 多级屏蔽泵结构图

多级屏蔽泵的结构特点是泵的十级叶轮与电动机的转子在同一轴上，十级叶轮对称分布在电动机两侧，每级叶轮蜗壳为径向剖分结构，并用穿杠与电动机外壳相连，共同形成封闭的通道，供液氨介质流动（见图1）。电动机与泵共用两套滑动轴承组件，泵与电动机之间无密封，电动机的定子线圈和转子线圈均用耐腐蚀的非磁性材料制成薄壁圆筒（即屏蔽套）与液氨介质隔离<sup>[3]</sup>。泵与电机滑动轴承的材质为碳化硅，该材质耐腐蚀、耐磨性能好、重量轻、强度大。

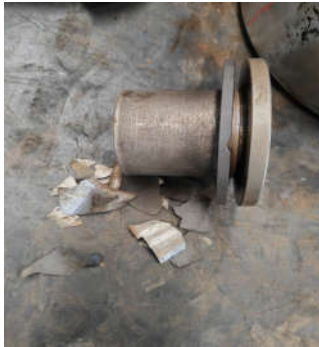
图2 滑动轴承套及碎裂的碳化硅轴承碎片

经拆检发现入口方向(545.01)碳化硅轴承碎裂(如图2所示)。经讨论分析, 造成碳化硅滑动轴承碎裂的原因为:

(1) 介质流道不通畅, 润滑液体流量不足, 碳化硅轴承发生干磨损坏;

(2) 碳化硅轴承导液槽小, 润滑液流动不畅, 碳化硅轴承发生干磨损坏;

(3) 泵轴出现变形后, 运行过程中振动大, 导致碳化硅轴承在长期承受交变载荷下出现碎裂。

(4) 与轴之间间隙过大或过小, 难以形成润滑液膜, 致使轴承损坏。

(5) 拆卸过程中方法不正确, 强力拆检造成轴承碎裂。

通过对各零部件的检查和测量, 可以判定多级屏蔽泵各流道通畅, 叶轮与蜗壳及导叶间间隙正常, 不存在介质流通不畅的问题; 滑动轴承导液槽尺寸合格, 不存在因导液槽小润滑不良的问题; 轴跳动量合格, 轴未见有明显变形。导致碳化硅滑动轴承碎裂和轴承套变形的原因为拆卸过程拆卸方法不正确, 存在强力拆卸的现象。

4.1 更换新的轴承套和碳化硅轴承, 并检测与轴的间

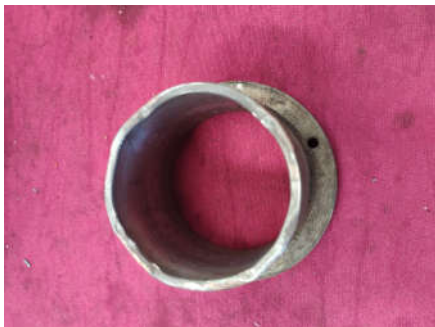
图3 变形的滑动轴承套

拆检后发现, 除碳化硅轴承碎裂外, 滑动轴承套发生了严重变形(如图3所示)。

经分析, 造成滑动轴承套变形的原因为:

(1) 该轴承套材质为316L, 质地较软, 碳化硅滑动轴承碎裂后挤压导致轴承套变形;

(2) 拆卸过程中敲砸用力过大造成其变形。

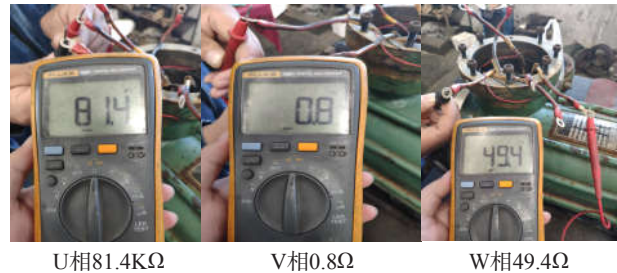
图4

为全面诊断故障原因, 对电动机定子外部接线端子进行了阻值测量, 经测量发现, 三相绕组存在不平衡的问题, 为进一步证实问题, 拆开接线盒座, 断开中性点, 分别对每一项绕组的阻值进行了测量, 结果见图4。

由以上测量结果可以判定, 电机定子绕组U相和W相存在烧坏断路故障, 分析造成绕组烧坏的原因, 主要有以下几点:

根据检修人员反映, 在拆检过程中, 发现滑动轴承处所积灰尘类异物较多, 叶轮、导叶、蜗壳全部拆除后依然盘车困难。因此判定, 造成定子绕组断路、烧毁的主要原因应为两点: 一是该泵自2011年服役以来, 已运行达10年之久, 电机绝缘存在因时间过长而老化现象; 二是启泵过程中存在堵转、过载现象, 导致问题显现。

4.2 对于电机定子绕组烧坏问题，考虑到该电机拆检工序复杂，拆检难度较大，决定返厂处理，但对检修后所要达到的标准提出要求：

- （1）线圈绝缘等级仍为H级，漆面光洁，无变色，无剥落；
- （2）绑线、垫块、槽楔等紧固无松动；
- （3）各焊接点焊接饱满，引出线线鼻焊接良好，无过热、虚焊现象；
- （4）500V兆欧表摇测绝缘值每千伏 > 1兆欧；

（5）吸收比 $R_{60}/R_{15} > 1.3$ ；

（6）屏蔽套完整无泄露，与电机外壳组件焊接密闭良好。

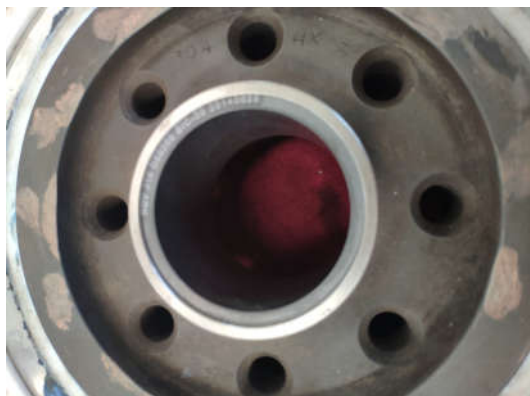
图5 更换后的轴承组件

隙配合（如图5所示）。
