一种降低缸体曲轴孔止口槽崩边率的工艺改进与应用

摘要：本文针对增压直喷发动机缸体曲轴孔止口槽崩边率高的问题展开研究，以缸体曲轴孔加工工艺为基础，通过工艺参数的优化，切削刀片的材质分析以及补偿程序的完善优化，进一步降低了缸体曲轴孔止口槽崩边率，减少了缸体的故障件产生，提升了一次下线合格率。

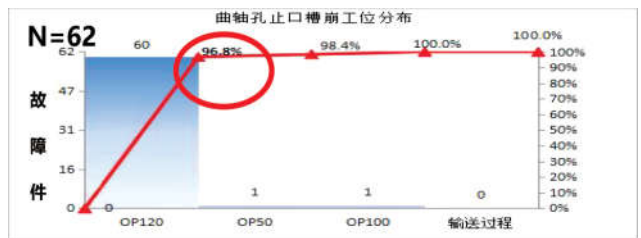
表2 止口槽工艺工序崩边数量统计

回顾各曲轴孔止口槽加工工艺顺序，统计每个工序止口槽崩边情况，现场跟踪调查一周，数据分析发现精镗曲轴孔工位止口槽崩边数量占比达96.8%。

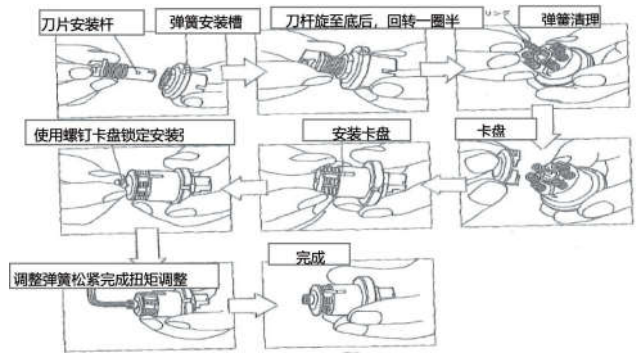
图6 刀片基座补偿机调整规

通过恢复基座出厂设计及完善标准化操作修复，实现刀片基座补偿机构可调。

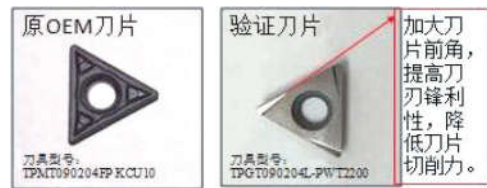
图7 刀片验证示意图

刀片刃口角度进行优化，加大刀片前角提高刀刃锋利性，同时采用更耐磨的刀片材质，如图7。
