机械设计制造工艺和精密加工技术在发动机中的应用

柳州赛克科技发展有限公司 广西 柳州 545001

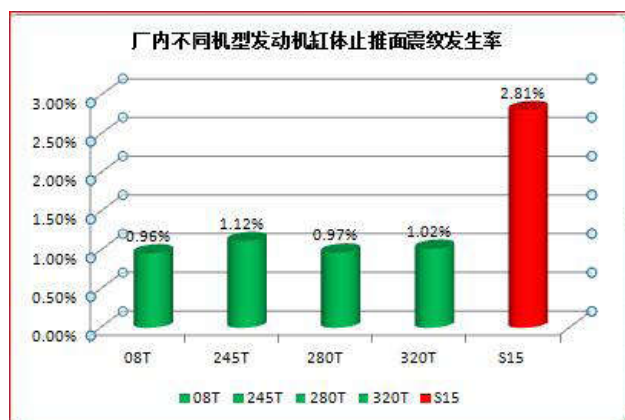
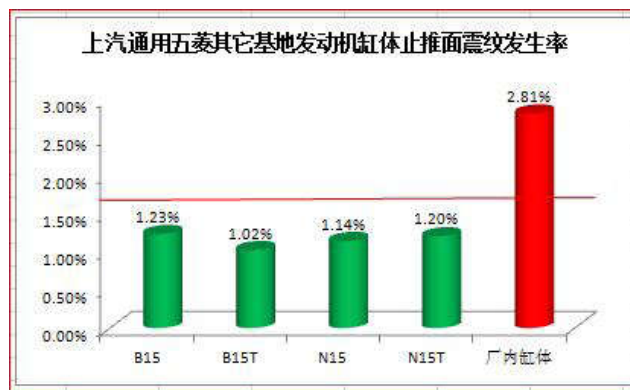
攻关小组针对CNC设备加工止推面震纹问题进行头脑风暴, 对整个止推面加工工序进行人、机、料、法、

环、测分析, 并结合其他机型生产经验, 分析可能导致震纹性大的因素。

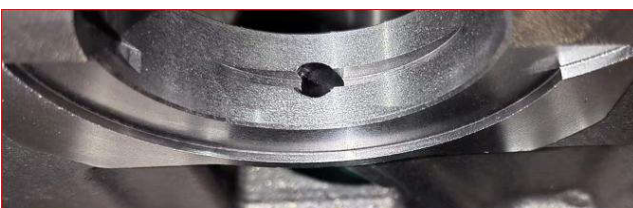
图4

2.2.6 分析前工序OP10粗加工尺寸：连续目检100件加工完OP10止推面情况，表面无震纹、刀痕；同时查看CMM测量报告，OP10止推面测量数据都合格如图5；

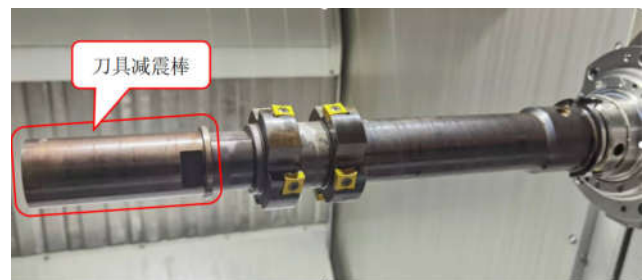
图6

2.2.8 分析刀具减震棒跳动：刀具供应商提供的是带可调式减震棒的成型刀具，刀具跳动在调刀仪上检测数据合格，但安装到设备主轴上再次检测刀具跳动存在偏大的情况，团队试着将减震棒重心下移，验证3组数据，每组3把刀具，结果如图6、图7、图8，加工止推面震纹问题改善明显。

根据上述分析验证的结果,锁定缸体加工止推面震纹是由于成型刀具安装到设备主轴上加工零件时,存在减震棒松动,造成跳动大导致的。经团队反复验证刀具在不同跳动下加工质量表现,选择加工质量表现最优的跳动数据进行固化,重新制定加工止推面刀具减震棒的跳动标准,并将该刀具可调减震棒调到最优数据后改成焊死的方式,避免刀具使用时间后减震棒再次松动,同时将该措施和检测方式形成调刀标准化文件。
