# 医疗器械不锈钢螺纹副咬死测试及预防措施

**摘要:** 针对目前医疗器械手术工具存在的不锈钢螺纹副咬死问题, 该文结合某套器械中连接杆螺纹副咬死的实际案例, 测试了材料30Cr13-05Cr17Ni4Cu4Nb、材料05Cr17Ni4Cu4Nb-05Cr17Ni4Cu4Nb、材料06Cr19Ni10-05Cr17Ni4Cu4Nb三种不同条件下组成的螺纹副咬死能力。测试结果表明, 材料30Cr13-05Cr17Ni4Cu4Nb组成的螺纹副, 金属相容性小, 抗粘着磨损能力较高, 不易产生粘着磨损, 螺纹副不易咬死。根据分析测试结果, 分别从材料选用、增大螺纹副配合间隙、提高螺纹加工质量等方面提出预防不锈钢螺纹副咬死措施。

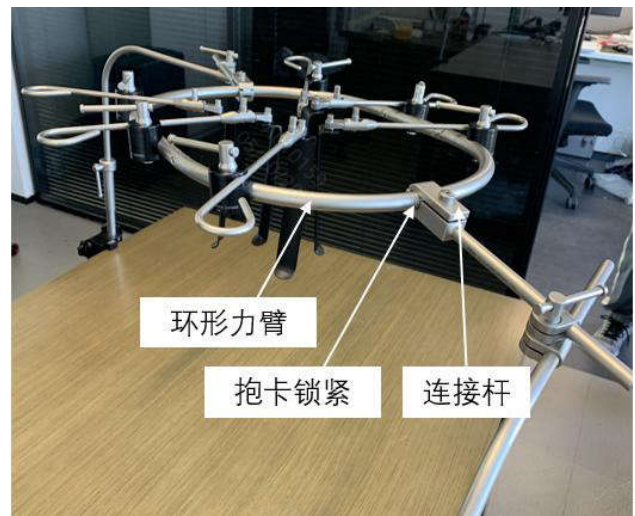
图1 连接杆安装示意图

死原因。连接杆中采用螺纹副结构将其抱卡锁紧固定在环形力臂上(如图1所示)。实际操作中刚开始旋拧时螺纹副配合就比较涩, 不顺畅, 再连续施力旋拧4、5次后出现了螺纹副咬死现象。将其拆开后发现连接块及螺母的螺牙均产生不同程度的损伤, 如图

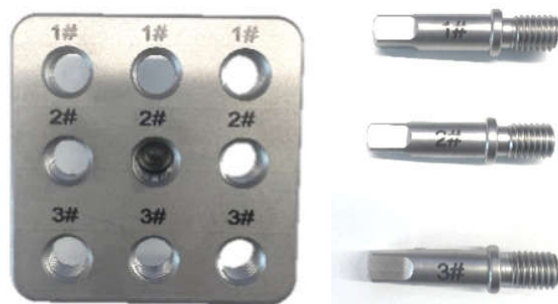
图3 内螺纹板及外螺纹杆样品

内螺纹板和外螺纹杆试样如下图所示。经检验,试样内螺纹及外螺纹满足通止规及环规要求,同时内螺纹小径实测尺寸 $\phi 6.87$ ,外螺纹大径实测尺寸 $\phi 7.87$ ,均满足公差要求,材料30Cr13、05Cr17Ni4Cu4Nb、06Cr19Ni10满足硬度要求。

图3中,内螺纹板材料为05Cr17Ni4Cu4Nb,其中标识1#、2#、3#分别代表不同材料螺纹杆配合的螺纹孔位置,螺纹杆1#试样为材料30Cr13,螺纹杆2#试样为材料05Cr17Ni4Cu4Nb,螺纹杆3#试样为材料06Cr19Ni10。

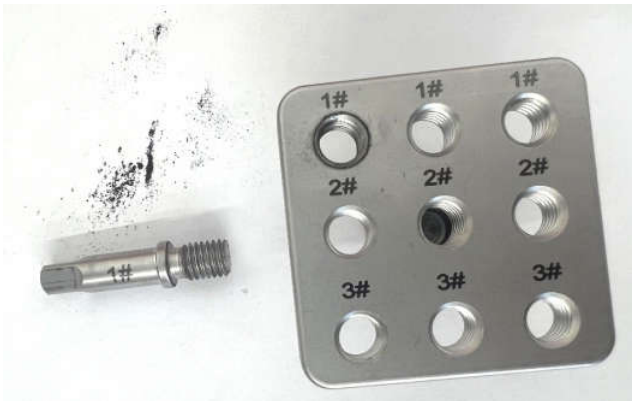
图5 测试后的1#试样

材料为30Cr13外螺纹与材料为05Cr17Ni4Cu4Nb内螺纹组成的螺纹副，未发生咬死现象，有磨屑产生，螺牙表面发生磨粒磨损。

(1) 材料30Cr13-05Cr17Ni4Cu4Nb组成的螺纹副，不同金属材料、材料硬度相差20%时，金属相容性小，抗粘着磨损能力较高，不易产生粘着磨损，螺纹副不易咬死。
