降低ZB47机型小包拉线逃、透明纸逃问题的RPN值

浙江中烟工业有限责任公司杭州卷烟厂 浙江 杭州 310000

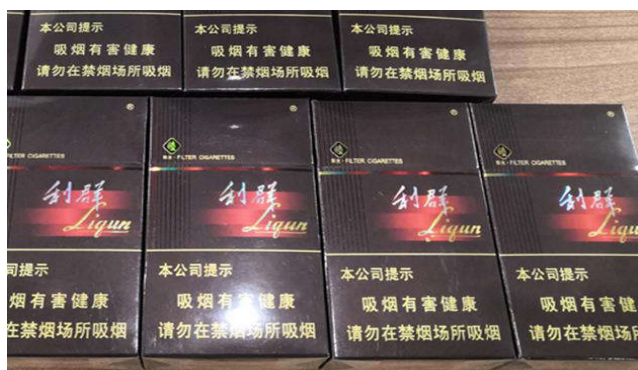
图1 小包无拉线图

在2019年8月28日市场投诉利群(阳光)无拉线烟包9包(图1),在市场造成了恶劣的影响^[1]。

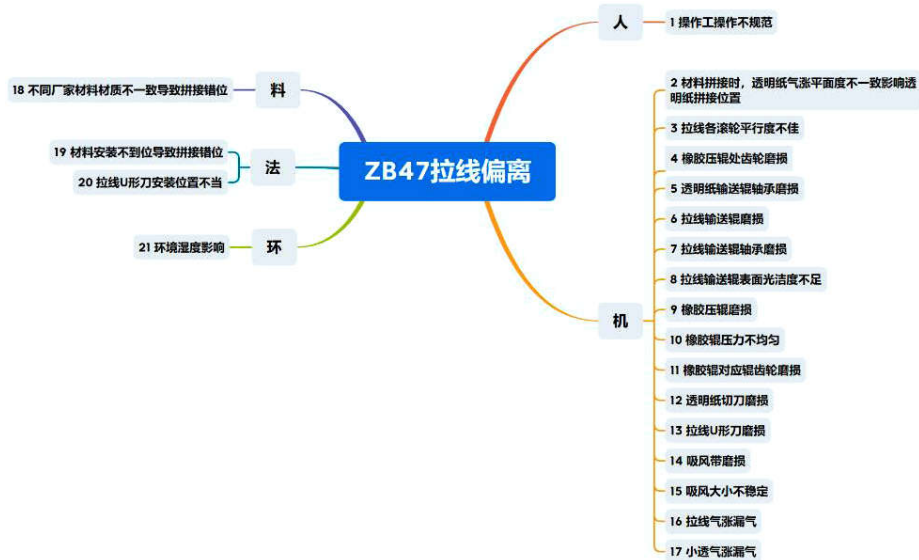
图2 ZB47拉线偏移关联图

小组成员以“拉线及透明纸输送过程中的歪斜”为症结，结合现场调查及操作工意见，采用头脑风暴法找

出了造成拉线及透明纸偏移的所有因子，我们可以看到因子主要存在于人、机、料、法、环这五个方面，并绘制了关联图。

结合上述关联图，我们找到了21条末端因素，经过小组成员的层层剖析，确定了以下几项为本项目症结的要因：

- (1) 橡胶压辊磨损；
- (2) 吸风大小不稳定；
- (3) 拉线U型刀磨损；
- (4) 拉线输送辊表面光洁度不足。

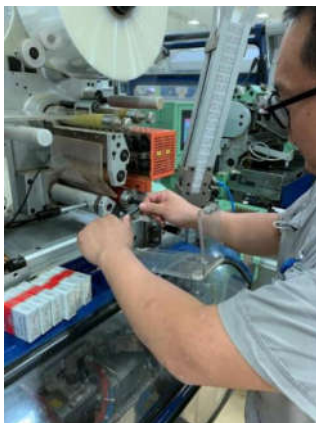
图3 更换橡胶压辊图

- (1) 定期检查更换橡胶压辊

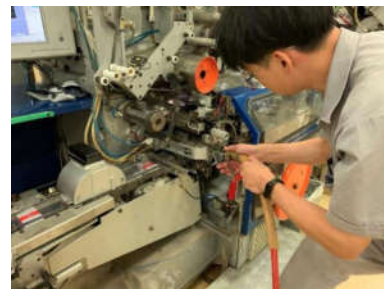
图4 清洁吸风带负压图

- (2) 定期清洁吸风带负压孔

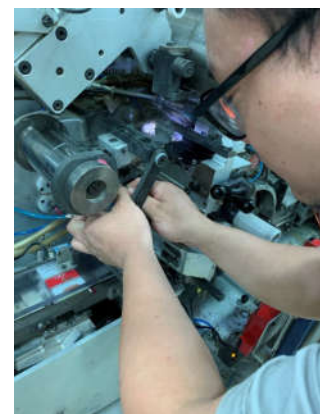
图5 更换拉线U型刀图

- (3) 定期检查更换拉线U型刀

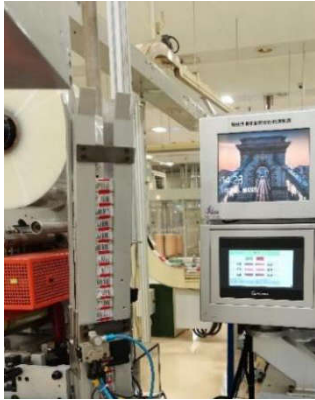
图6 烟包透明纸外观检测装置图

此外，卷包车间还联合技术中心，共同开发了一款烟包透明纸外观检测装置。次装置可以检测出透明纸包

装不合格的烟包并剔除，其中就包括拉线及透明纸错位的缺陷^[3]。

从表2可以看出，改进后拉线输送及透明纸输送的RPN值均为28，已完成项目目标。并且新增的透明纸外观检测仪也能为透明纸的质量保驾护航。本次改进效果明显，对产品的质量以及设备的产能都有了明显的提升，为车间的稳定生产奠定了基础，加强了与其他部门的合作交流，为企业实现高质量发展提供了有效助力。
