地铁车辆受电弓常见故障与维护

摘要: 受电弓是地铁车辆的关键部件,故障影响严重。本文在对单臂电动受电弓组成结构和原理简单介绍基础上,结合多条地铁线路车辆近20年的架大修和运营实际情况,对地铁车辆架大修及运营中单臂电动受电弓常见故障进行梳理,总结了碳滑板异常磨损、球铰轴承腐蚀、钢弹簧变形、钢丝绳断股等故障,并根据受电弓各部件的故障率及故障发生时间给出受电弓维护方案建议。

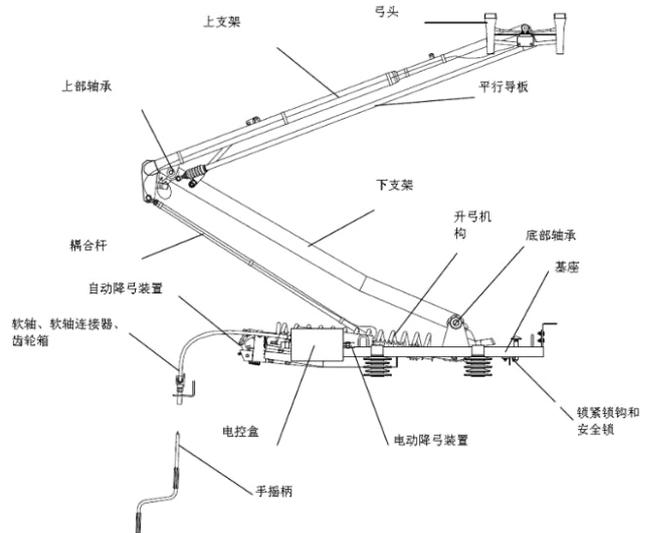
地铁车辆使用的单臂电动受电弓主要组成框架包括上支架、下支架和底架(基座)。上下支架及底架之间通过轴承连接,可灵活地转动。上支架安装有包含碳滑板的平顶头(弓头),底架安装有控制受电弓升降的钢

弹簧和电机、以及进行升降弓控制并反馈信号的电气控制盒,下支架则实现上支架和底架的连接。上下支架间连接有平行导杆直接对弓头动作进行调整,下支架和底架间连接有耦合杆(连接杆)进行上支架的升降控制,整个受电弓底架安装在车辆顶部的绝缘子上。整个受电弓在电动降弓装置的控制和钢弹簧的弹力作用下完成升降弓动作。

图1 SBE920型受电弓结构

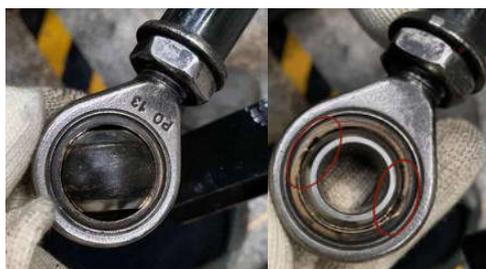
耦合杆由两端的球铰轴承和中间空心金属管组成,其长度可在一定范围内进行调整以实现受电弓良好的升降弓状态。耦合杆连接受电弓的底架和下支架上端,直接影响受电弓的升降功能,对弓网接触压力也有一定影响,是受电弓上的关键部件。地铁车辆运营中常见故障为球铰轴承腐蚀、球铰边缘缺块等问题,分解检修时偶有发现金属杆件端部开裂和螺纹损伤的情况。球铰轴承工作区域出现严重腐蚀时会影响轴承转动,进而时受电弓升降弓卡滞。耦合杆杆管开裂或轴承紧固不良使耦合杆松动脱开时,受电弓上下支架会突然弹起,巨大的冲击力可能导致接触线变形或脱开,进而造成区间停电等严重影响。

图2 耦合杆球铰故障

耦合杆轴承故障与受力较大、动作频繁、轴承润滑保护及外部密封盖防护效果有较大关系。对某地铁使用的ASKUBAL型轴承运用情况统计,发现使用接近5年时大量轴承表面出现腐蚀情况。耦合杆故障影响严重且故障后在车顶更换困难,故在车辆日常检查中应检查受电弓升降弓功能是否正常无卡滞,并建议在车辆每运用5年左右的架大修修程中全部进行更换。

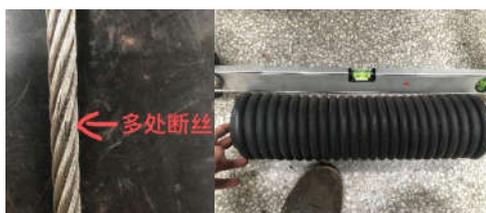
钢丝绳和钢弹簧是受电弓升起时的主要受力部件,故障后难以更换。钢丝绳运用过程中偶有少量断丝,使用至5年的分解检修中普遍出现断丝现象;钢弹簧使用至5年时状态良好,10年左右时有一定拉长但未见其他明显故障,继续使用至15年左右普遍会有明显拉长、弯曲等严重故障现象。考虑钢丝绳和钢弹簧的重要作用和故障影响,以及难以在车顶更换的情况,建议在车辆每运用5年左右时结合地铁车辆架大修更新钢丝绳,每运用10年左右或每运用10年至15年时结合车辆架大修更新钢弹簧。

图3 钢丝绳断丝、钢弹簧弯曲变形
