发动机悬置支臂断裂原因分析与改进优化

摘要: 市场反馈某车型发动机悬置支臂出现断裂,通过对断裂支臂进行理化检测和特殊工况下的整车模拟试验,查找出断裂原因是发动机铝合金悬置支臂应力集中点处的强度不满足车辆在某些特殊工况下的使用要求。从设计结构对支臂强度进行了改进,对验证标准进行了优化。

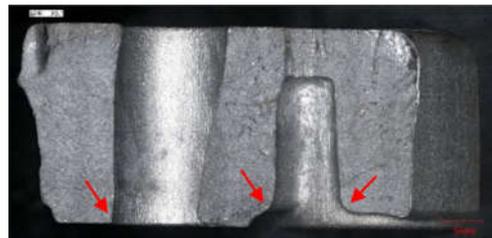
图2 断口形貌

观察整个断口,除边缘有亮白色的磨损形貌外,断面的裂纹都汇聚于图2箭头指向的三个角,利用扫描电镜对断口表面进行微观形貌观察,三个箭头指向处为解理形貌,其余部位为解理和准解理形貌,推断断口为由通孔下边缘起裂的脆性断口。

汽车在行驶制动过程中,发动机悬置支臂一方面受到来自路面Z向激励的作用,产生垂直路面向下的作用力 F_z ,另一方面受到动力总成X向惯性力的作用 F_x (悬置支座外壳对支臂的反作用力),两种作用力共同作用于支臂拐弯处,形成叠加载荷。当汽车在平路上行驶制动时, F_z 相对较小,支臂主要承受 F_x 作用力的影响;当汽车以某较高车速在颠簸路面上紧急制动时,此时 F_z 急剧增大,超过了支臂的极限载荷而发生瞬间断裂。这与3.2分析得出的“断口为由通孔下边缘起裂的脆性断口”相符,从表3的模拟验证结果也能得到进一步证明。同时,这一工况也与客户描述的发动机出现异响时经过的路面有颠簸的情况相符。

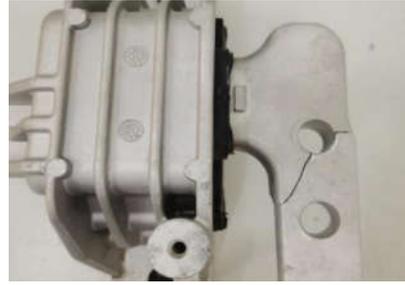
图3 工况模拟试验的断裂件实物

结果表明,在某颠簸路面下,当车速达到或超过某一速度时,此时如果采取紧急制动,发动机悬置支臂就会100%发生断裂,且断裂形貌与市场反馈故障件的断裂形貌有较高的相似度,如下图3所示,断口均通过第一个

螺栓安装孔。

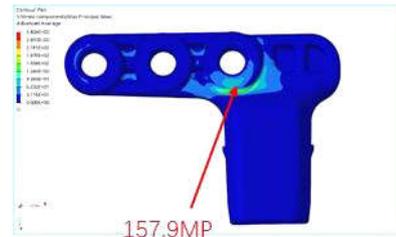
图4 支臂应力云图

A380作为汽车行业常用的铝合金材料,针孔、裂纹是其常见的铸造缺陷,这些缺陷的存在破坏了组织的致密度,降低了组织的力学性能,常常是导致零件断裂失效的主要原因。而本例通过对铝合金支臂的系列理化检测项目分析,并未发现有超出技术要求的材料和铸造缺陷。根据发动机悬置支臂的设计结构,CAE分析结果如下图4所示:

支臂拐弯通孔处为应力集中点。

由此可推断,支臂设计结构强度不满足车辆在某些特殊工况下的使用要求,是导致支臂断裂的主要原因。此外,支臂安装孔径与螺栓直径的匹配余量过大,造成法兰面螺母与支臂安装面的契合度偏低,也会进一步降低支臂此处的承载强度。

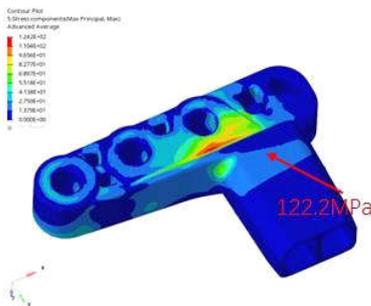
图5 结构优化后的支臂应力云图

优化后的悬置支臂结构及应力云图见图5。

下表4为支臂优化前后应力对比，CAE分析结果显示，支臂结构优化后，应力降低了22.6%。

将支臂安装孔孔径由原来的14mm修改为13mm，提高支臂安装孔孔径与紧固螺栓直径的匹配度，同时也能增加此处的应力承载面积，从而提高承载强度。

修改支臂应力集中部位的结构，加大支臂拐弯处的应力承载面积，从而提高支臂的承载载荷^[3]。

优化后的发动机悬置支臂，实物装车后再按照表3的颠簸路面开展了多轮实车验证，均未发生断裂。由此证明上述结构优化措施是有效的。
