# ZJ17水松纸抽吸装置的改进

**摘要:** 针对ZJ17设备在生产过程中,水松纸切割鼓轮容易残留水松纸,导致搓接后产生水松纸粘废类烟支质量缺陷。本文在分析粘废原因的基础上,对切纸轮铲刀进行了加装抽吸装置的改进。经过生产验证,取得了良好的改进效果,解决了水松纸粘废问题,提高了成品卷烟的优质率,降低了卷烟缺陷市场投诉率。

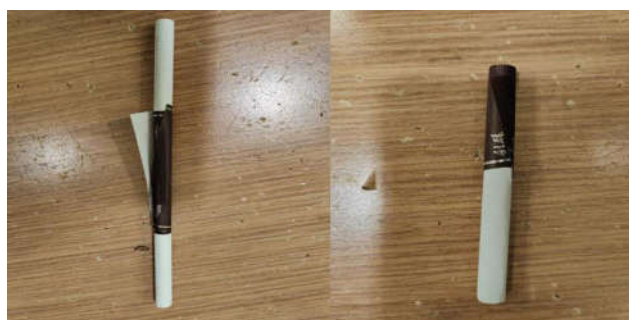
图1 水松纸粘废缺陷实物图

在实际生产中,机器启动时剔除的纸片与生产过程中残留的纸片,易在切割鼓轮表面粘连其他正常输送的水松纸片,导致在烟组成型时产生水松纸粘废的质量缺陷,如图1所示。

通过对水松纸供纸工艺进行分析,确定原因是由于ZJ17设备在切纸轮与铲刀之间缺少相应的周期性自清洁功能,导致机器在启动时剔除的纸片及生产中残留、飞溅的水松纸片,会在切割鼓轮表面粘连其他正常输送的水松纸片,并将这些水松纸片带入下一道工序中,从而在烟组搓接成型后产生粘废类烟支质量缺陷。

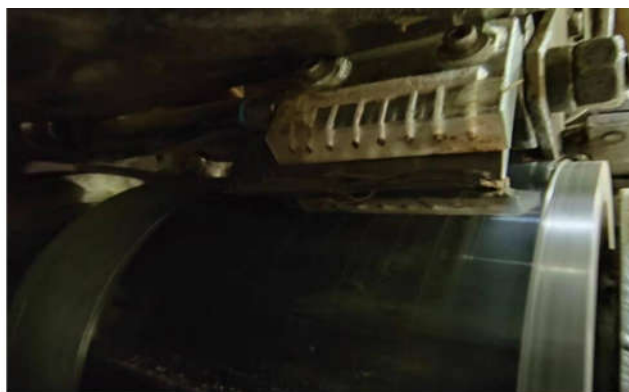
图6 水松纸抽吸装置实物图

通过上述方案的实施,一方面,对ZJ17接装机切纸轮铲刀处新增了吹气模块并安装。另一方面,增加了阀岛气路,并对启停阶段的控制策略进行了调整,如此能够更精确地控制部件的动作,显著减少了废水松纸的产生,改进后的水松纸抽吸装置如图6所示。
