太原重工 WK35 型电铲回转平台焊接修复技术及应用

国能北电胜利能源有限公司 内蒙古 锡林郭勒盟 026000

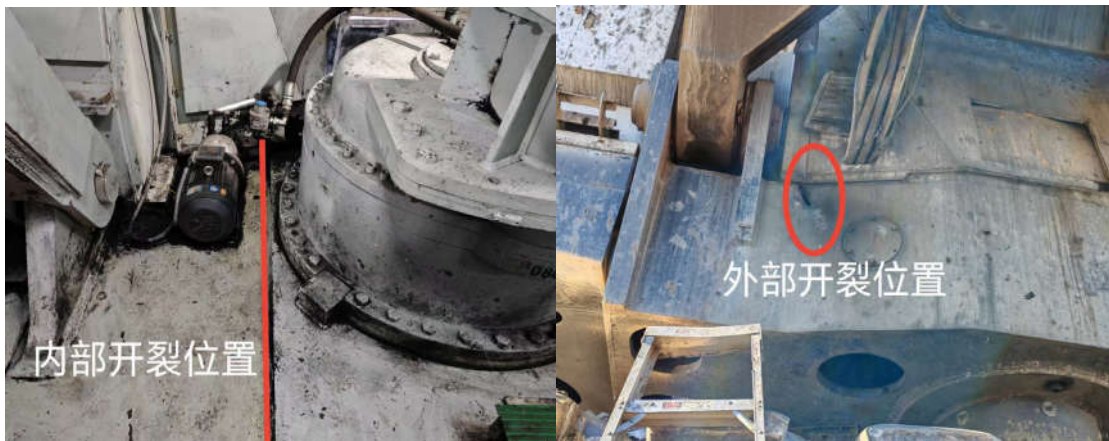
2025年4月胜利露天煤矿多台WK35型电铲, 先后出现前回转电机支承座连接焊缝部位出现线性裂纹, 最长裂

纹长度达1500mm, 深度贯穿母材35mm, 严重威胁设备运行安全。经过统计, 此次裂纹故障导致单台电铲平均停机时间长达36小时, 造成了重大损失, 最为直接影响的是经济损失超过了30万元, 如若未能及时有效修复, 可能会引发回转平台整体失效的重大安全事故, 将会对矿山生产秩序造成严重的冲击。本文结合现场实际故障案例经过分析, 从设备结构、开裂原因、修复工艺、效果验证等方面开展了系统性的研究, 形成一套可推广的焊接修复技术体系, 为解决同类设备开裂问题提供技术参考与实践指导。^[2]

图一电铲回转平台开裂位置图

裂纹精准检测:用超声波与磁粉检测相结合的方法,定位裂纹表面形态及确定内部隐藏裂纹。检测发现裂纹沿前回转电机底座与平台母材焊口开裂贯穿下平台板。

裂纹彻底清除:采用碳弧气刨沿裂纹方向开V型坡口,钝边厚度 3mm ,根部间隙 4mm 。气刨后采用角磨机打磨坡口表面,去除氧化皮、渗碳层及气刨残渣,直至露出金属光泽。

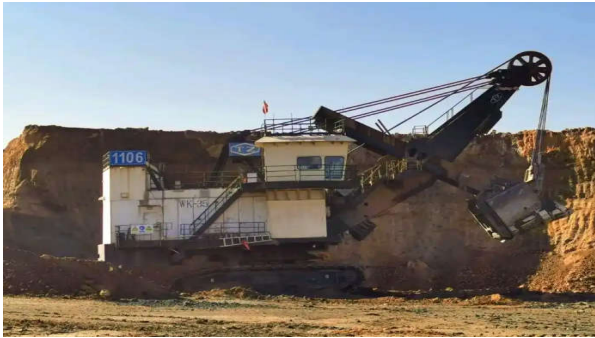
平台板焊接区域、大臂连接耳板与平台板焊接区域, 这些部位焊缝密集、应力集中明显, 是开裂高发区域。^[3]其中前回转电机支承座区域因需承受电机运转产生的振动载荷与挖掘作业传递的复合载荷, 焊缝设计为角接与对接组合形式, 焊接难度较大, 且长期服役后易出现应力叠加现象, 成为本次裂纹故障的主要发生部位。

图二平台开裂WK-35电铲图片
