# 某控制器空气放电单片机IO口损坏整改实例

**摘要:** 针对某控制器的拨码开关进行空气放电导致的单片机IO口损坏问题,通过增加防护器件改变静电干扰电流的泄放路径,使静电干扰电流远离单片机IO口从而使其满足静电放电抗扰度A级的要求,本文提出了一种空气放电问题的整改措施,并对静电防护器件放置的位置进行了描述,同时对整个整改措施进行了详细的理论分析。

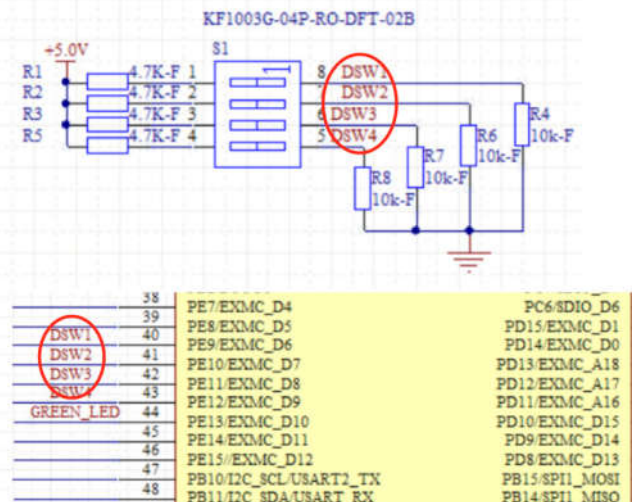
图2 接线原理图

图2为拨码开关与单片机的接线原理图,从图中可以看出拨码开关与单片机IO口之间没有任何防护器件,初步判断对拨码开关进行 $\pm 18\text{KV}$ 的空气放电时,放电电流直接通过连接线进入单片机的IO口,从而损坏单片机的IO口,为了确定以上判断的准确性特进行以下试验,把拨码开关与单片机相连接的DSW1、DSW2、DSW3、DSW4印制线断开,再对拨码开关进行 $\pm 18\text{KV}$ 的空气放电各10次,试验完成后把断开的印制线焊接上再进行RS485地址设置功能的检查,结果RS485地址设置功能完全正常,通过此试验验证了以上判断的正确性。

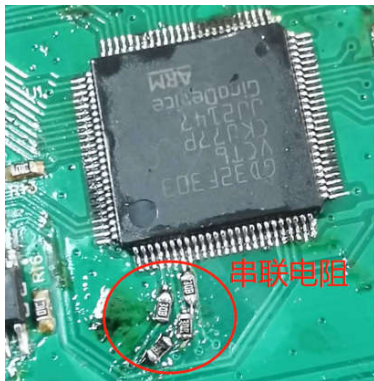
图3 串联电阻图片

4.1 首先通过阻值为 $2\text{k}\Omega$ 、功率为 $1/4\text{W}$ 的电阻对流过单片机IO口的电流进行限流,在拨码开关与单片机相连接的DSW1、DSW2、DSW3、DSW4印制线上分别串联一个上述规格的电阻,如图3所示,然后再进行 $\pm 18\text{KV}$ 的空气放电试验,发现经过正各负3次左右的试验后才出现RS485地址设置功能失效的问题,看来限流电阻起了一

定的作用，但还是不能完全解决问题，分析后发现串联的4个电阻有个别呈断路状态。

整改措施4.1的等效原理图如图5所示，在空气放电的过程中，静电放电的电流I完全流过电阻R，此电流超过了电阻所能承受的最大电流，导致电阻断路损坏，但是保护了单片机的IO口。

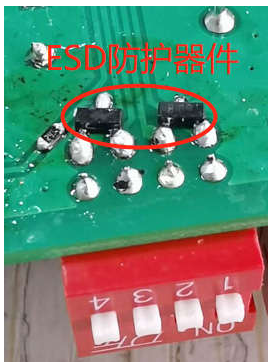
图4 放置ESD器件图片

4.2 其次在靠近拨码开关的位置，DSW1、DSW2、DSW3、DSW4每根印制线上对地放置ESD防护器件，如图4所示，然后再进行±18KV的空气放电试验，经过正负各10次的空气放电试验后，RS485地址设置功能依然正常，然后又进行了各10次的空气放电试验，RS485地址设置功能依然正常；又更换1块板子按照上述方法改制后进行±18KV空气放电试验各20次，RS485地址设置功能依然正常，看来此问题得到了解决。
