# FANUC机器人进水绝缘故障维修标准化技术研究

**摘要:** 本文通过故障现象摸排、分层绝缘检测、进水根源溯源,完成机器人重载连接器、电机密封结构拆解修复与结构优化改造;解决机器人频发SRVO-018制动器异常、SRVO-156 IPM伺服模块故障停机问题;同步梳理FANUC机器人AOA/ASC/IMG三类标准备份恢复流程,形成一套可复制、可追溯的伺服线路进水绝缘故障标准化维修作业模板。经现场验证,整改后设备连续稳定运行8小时无重复报警,彻底消除短路停机隐患;同时建立季度预防性检查机制,大幅缩短同类故障维修周期,可为车间同类型湿式加工机器人故障处置提供标准化技术参考。

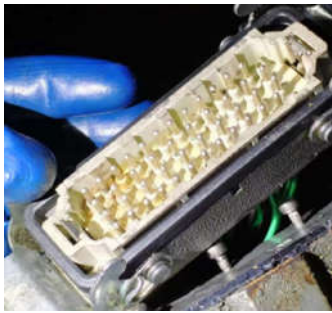
拆解机器人本体进线接线盒,盒内存大量机床清洗液,初步判定水汽侵入重载连接器造成线路绝缘失效。采用500V兆欧表开展分段绝缘测试:(1)机器人本体侧Han 42D重载连接器:1/2/3轴抱闸公用12号公共线,控制引脚11、23、33对地绝缘电阻 $<0.1\text{M}\Omega$ ,近似短路;4/5/6轴抱闸控制引脚44、45、46对地绝缘阻值仅 $0.1\text{M}\Omega$ ,绝缘性能严重失效;(2)控制柜侧断开进线插头复测线束,线路对地绝缘值恢复至 $20\text{M}\Omega$ ,判定故障核心点位为机器人本体Han 42D重载连接器长期浸泡清洗液,端子锈蚀、绝缘层受潮击穿<sup>[2]</sup>。

（1）完全拆解Han 42D连接器端子、壳体，整体浸入无水酒精，配合脱脂棉、纱布清除端子锈蚀、水渍杂质；（2）热风枪恒温持续烘干连接器1小时，烘干完成后兆欧表复测，线路对地绝缘恢复至100MΩ，满足设备电气绝缘标准；（3）同步拆解2、3轴电机防护腔体，吸水布彻底清理内部积水，热风枪烘干电机插头，工业风机持续对电机腔体吹风干燥30分钟。

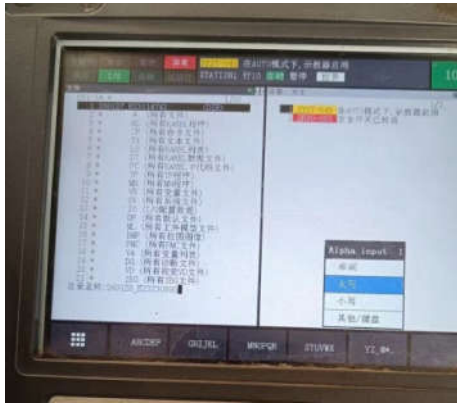
（1）示教器切换手动模式，点击MENU→1【实用工具】→2【声明】，输入登录密码（默认123）；（2）MENU→7【文件】，按下F5【工具】→1【切换设备】，选择TP手持USB（UT1）；（3）F5【工具】→4【创建目录】，大写命名规则：日期+设备序列号（示例：260128-E23230592）；（4）进入新建目录，F4【备份】→8【以上所有】，确认等待整机备份完成<sup>[4]</sup>。备份过程中示教器屏幕会显示进度条，切勿中途拔除USB存储或切换模式；备份完成后建议通过文件列表核对生成文件数量（通常包含SYSPARAM.SV、FRAME.SV、IO.SV、PMAC.SV等后缀文件及全部LS程序），确认文件大小与设备配置规模匹配，避免因USB存储空间不足导致文件写入不完整。
