# 5系高镁铝合金清洗工艺优化与水印缺陷控制研究

张胜杰 韩德地 张天磊 牛志远 马建科  
河南中孚高精铝材有限公司 河南 巩义 451200

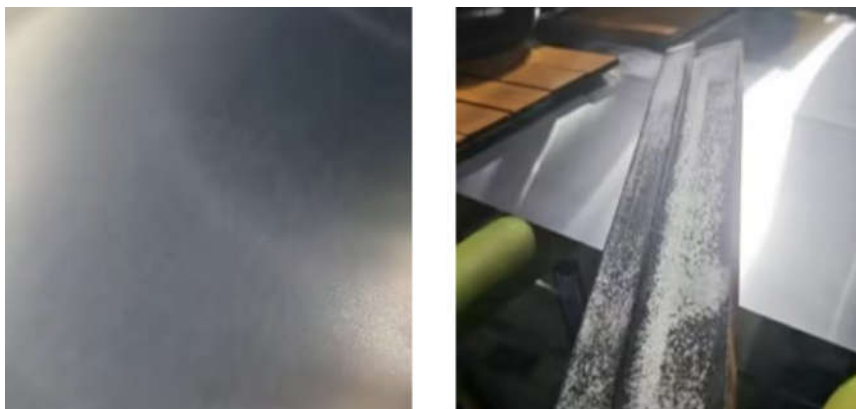
初始工艺为稳定化退火前后均进行水洗，退火后添加中性脱脂助剂清洗，测试15吨。试验前对产线喷嘴及挤干辊进行了常规维护。试验结果显示，生产过程稳定性极差，每卷生产均需反复调整参数。重度铝粉残留，水印缺陷发生率达33.5%，水印程度重（图1）。

图1 水印缺陷及重度铝粉残留的表面状态图
