# 高原铁路隧道排水盲管结晶堵塞处置技术

**摘 要:**高原铁路隧道排水盲管内结晶淤积堵塞,将会导致排水系统的过水能力丧失,甚者缩短了隧道使用的寿命,并可能对隧道内行车安全造成不利影响。依托令达拿隧道50m试验段工程案例,现场取样水质分析,对结晶物的组分物相定量,再结合专业的疏通清洗设备及工艺。试验结果表明:清洗前,盲管内结晶淤积严重,几乎直接被堵死;清洗后,管道内无结垢物,内壁光滑,排水顺畅,已达到预期清理目的,取得了较好的效果,为解决高原铁路隧道排水盲管结晶淤积堵塞问题提供了可行的技术方案。由此可以证明,该项处置技术是行之有效的。

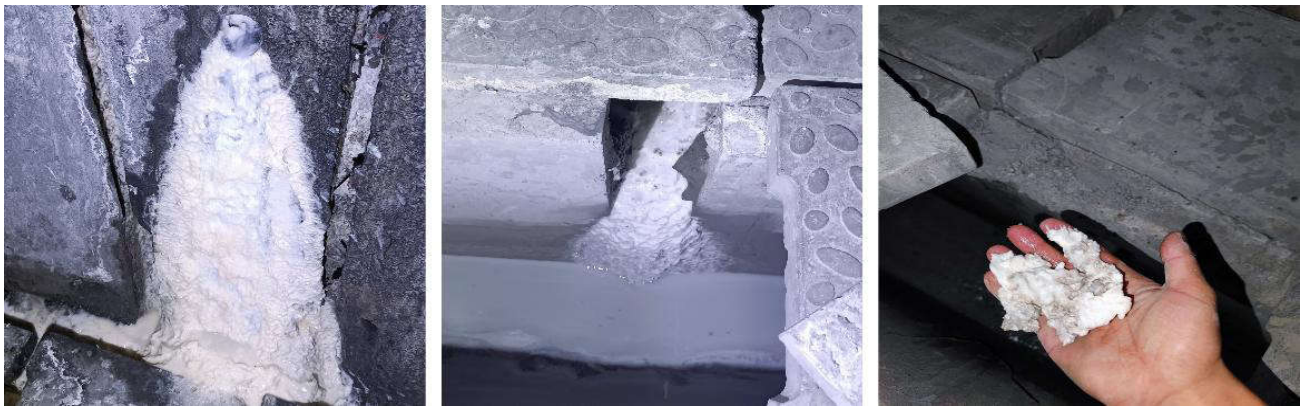
图1 排水系统结晶堵塞

令达拿隧道位于林芝市朗县仲达镇境内,横跨林芝、山南两市。该隧道全长2515米,最大埋深约为322m,为单线隧道,设计时速160km/h,属于雅鲁藏布江缝合带,平均海拔3200m。该隧道自2021年6月投入运营以来,其排水系统结晶堵塞现象尤为严重,如图1所示,主要分布于排水管道内、初期支护喷射混凝土与衬砌表面、排水管出口附近表面、排水沟底等部位。这些结晶体的分布形态特征与流水区域重合,如呈条状或面状分布。在排水管道中,结晶体的形成最初出现在水流表面或管壁与水流的接触区域,晶体会逐渐沉积并粘附在管道内壁上,随着时间的推移,逐渐积累最终导致管道堵塞。

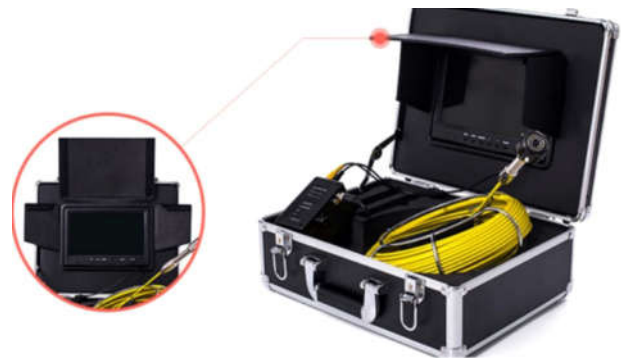
图3 管道内窥镜

采用可视化探测系统管道内窥镜设备（如图3所示），7寸显示器，12V可充电电池，前端自带12个LED灯，可为管道内部摄像时提供照明，摄像头防护等级为IP68，玻纤硬质导线，可方便的将摄像头送入管道深处，长度20m。

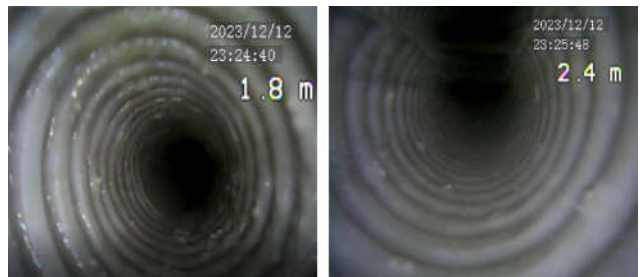
图7 清洗后管道内部情况

疏通清洗完毕后,用管道内窥镜检查,见图7所示。由图可以看出,相对于清洗前管道内的结晶物严重堵塞问题,清洗后管道内的结晶物已经几乎完全清除,管道内壁无结垢现象,排水盲管过流畅通无阻,已达到预期清理的效果。

通过采用专业的疏通清洗设备及工艺,能够有效地清除排水盲管中的结晶淤积物。这不仅能改善排水系统
