徽州遗产古桥现状调查与保护方法

——“基于对遗产桥梁调研分析和修护研究”

董兰宇

安徽建筑大学 安徽 合肥 230022

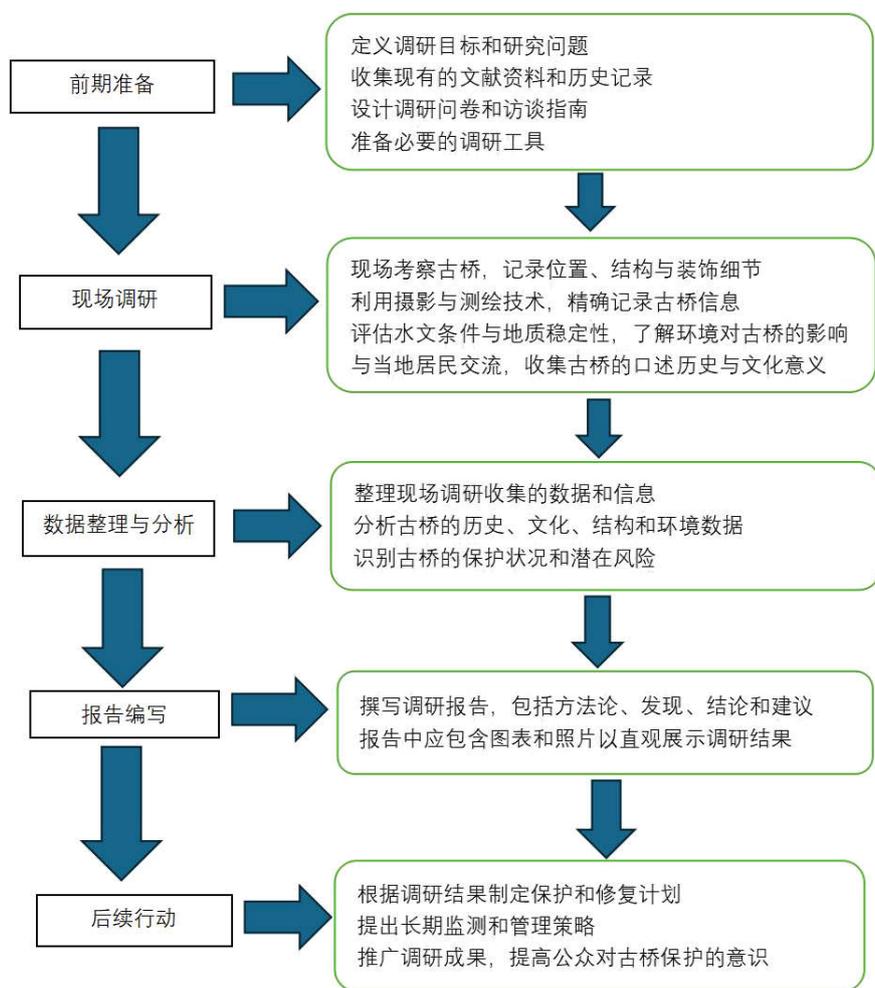
图1 调研过程一览表

为了系统地研究和保护徽州古桥的珍贵遗产,本团队按照较于全面的调研方法与过程进行,如下技术流程图所示,旨在通过科学的数据收集、分析与评估,深入理解古桥的历史文化价值及现状,为古桥的长期保护与传承提供坚实的基础。

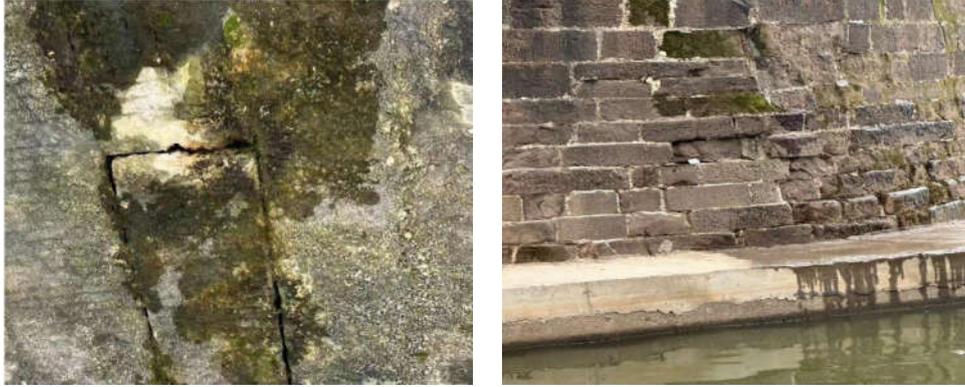
图2 渗水与“骨质疏松”

(3) 桥面排水不畅引发桥体透水, 桥体中胶结料钙质随渗水析出, 桥体常见“骨质疏松”现象

桥面排水系统可能由于设计不当, 如排水沟深度或

位置不合理，导致雨水无法有效排除。长期积累的杂物可能堵塞排水系统，使桥面水无法顺利排出，增加了水对桥体的渗透。桥体材料本身的透水性可能导致水分渗

透到内部，溶解胶结料中的钙质，这种化学作用会降低材料的整体粘结力和强度。

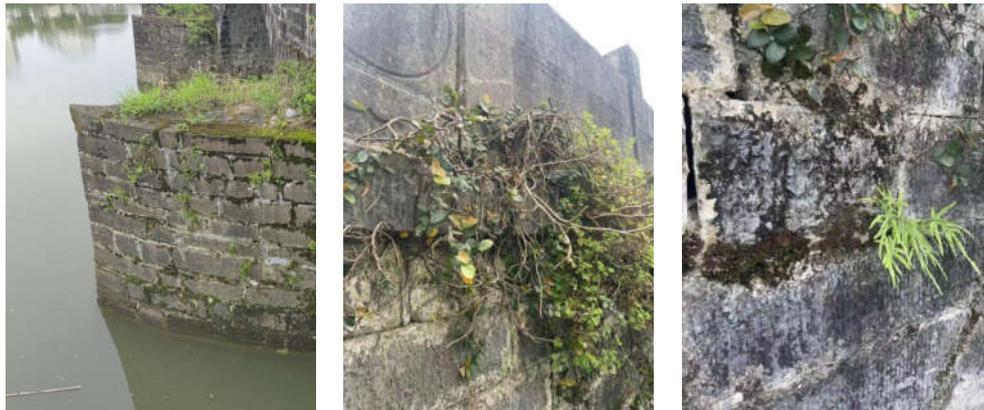
图3 生物病害

(4) 拱桥两侧立墙（金刚墙）与拱圈生物病害严重，毛石砌缝多见植被根系撑胀现象

拱桥的金刚墙和拱圈目前正遭受着严重的生物病害，这主要表现在植被根系对毛石砌缝的撑胀现象。随着植被的生长，其根系逐渐撑大砌缝，导致砌缝间的粘结力下降，毛石之间的接触面积减少，从而削弱了金刚墙的抗压和抗剪能力。这种撑胀作用还可能引起石块的位移或脱落，不仅影响金刚墙的外观，更增加了拱桥局部或整体失稳的风险。此外，环境因素如雨水侵蚀和温差变化也会加剧病害的发展，使得问题更加复杂。生物病害如果不加以控制，可能会进一步扩散至拱圈的其他部分，影响其承载能力，甚至导致拱圈的变形或断裂。

古桥修复关键在于守正创新,不是无目的随意改造。修复古桥应考虑周边环境与生态系统,它们与桥梁共同编织着地域文化的经纬。徽州古桥在长期使用过程中受到自然环境的影响,出现了各种病害,其中生物病害较为严重。为了保障古桥的安全和稳定,采取顺应自然的防治措施,这包括采用合理的生物防治方法、加强日常维护等措施,确保古桥的健康和完好,并结合日常的清洁和保养,形成长期、常态化的古桥修护体系^[5]。

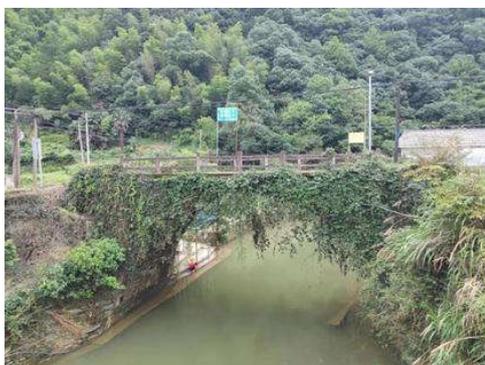
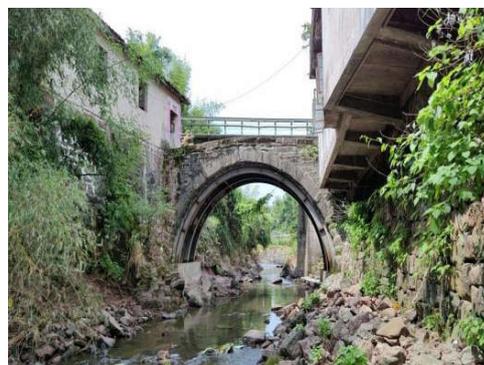
图4 团队溯溪而上发现的未在调查范围内的古桥(左胥溪桥,右秀溪桥)
