# T11BK长钢轨车安全一卷扬机电气研究与改造

**摘 要：**本文的研究是聚焦于T11BK长钢轨车安全一卷扬机，结合现场实际操作，针对其操作位、调速及指示现状深入剖析，发现问题并找出问题根源。为解决相关问题，采用电位器，并结合变频器，对卷扬机实施电气改造。通过操作位改进、调速系统改造等相关举措，有效提升了卷扬机的工作性能和安全性，保障了长钢轨车收轨时的稳定运行。

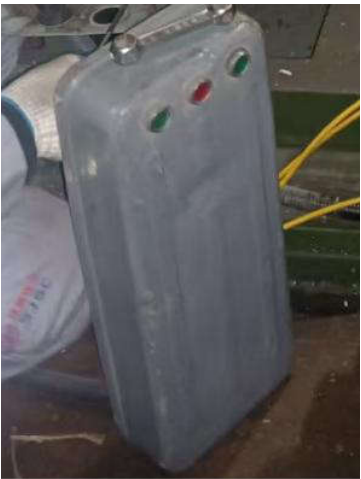
图1 卷扬机控制面板

从现有卷扬机的控制面板来看，原本并未设置指示灯等相关指示装置，如图1所示。这就使得操作人员在操作过程中，无法直观获取设备的运行状态信息，比如设备是否正常运转、有无故障隐患等，都只能依靠其他方式去判断，大大增加了操作的难度和风险。

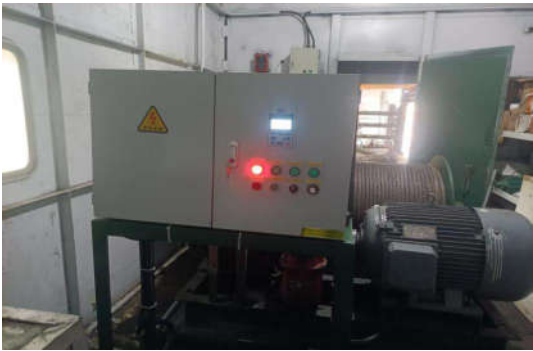
图1 改进后操作位

原操作位并未正对着中间的门，即使门处于打开状态，操作人员也难以观察到外面的具体工作状况，这对作业过程中的协调和安全监控都有一定影响。所以，我们将操作位进行了调整，使其正对着中间的门，如图1所示。改进后，操作人员在操作时能直接看到门外的工作情况，可及时与现场其他工作人员沟通协作，也能在第一时间发现潜在的安全隐患，有效保障了整个作业流程的顺畅和安全。

本次对T11BK长钢轨列车组安全一车卷扬机的电气改造,从操作位、调速系统及指示系统入手。操作位调整为正对着门,使操作人员能直接观察外部情况;调速系统通过加装变频器和电位器实现无级调速;指示系统增设带参数表、指示灯等的按钮盘,极大提升了操作便捷性。

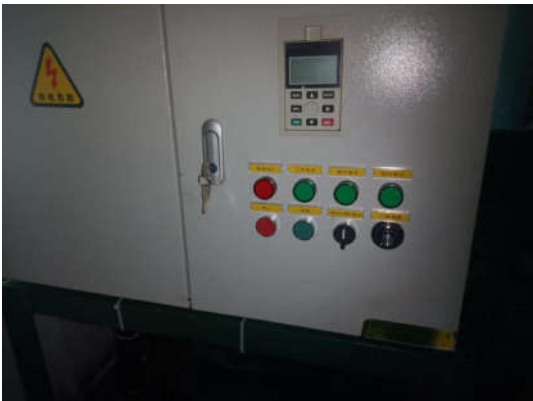
图2 按钮盘

在指示系统优化中，我们设置了一个全新的按钮盘，如图2所示。按钮盘上方配备了变频器参数表，可直观显示参数，便于操作人员实时查看和调整。下方则布置了相应的按钮和指示灯。指示灯包含电源指示、工作指示、前进指示以及后退指示，能让操作人员快速了解设备的运行状态。按钮方面，设有停止与启动按钮，还有一个三位旋钮，分别对应前进、停止和后退功能。另外，还设置了一个手动加速旋钮，也就是电动机位器，用于实现无级调速。
