某烂尾楼工程220KV高压线路旁悬挑外架拆除电气安全防护施工技术

摘要：本文针对包头米兰春天一区1#-6#烂尾楼紧邻220kV高压线路的悬挑外架拆除工程，分析设备老化等电气风险，集成绝缘防护等技术形成方案，解决电气隔离等关键问题，为类似工程提供参考。工程为烂尾六年的1#-6#住宅楼，需拆锈蚀严重的悬挑脚手架重建。建筑高79.69m，2#、4#、6#楼东侧有220kV高压线路，对电气防护要求较高。

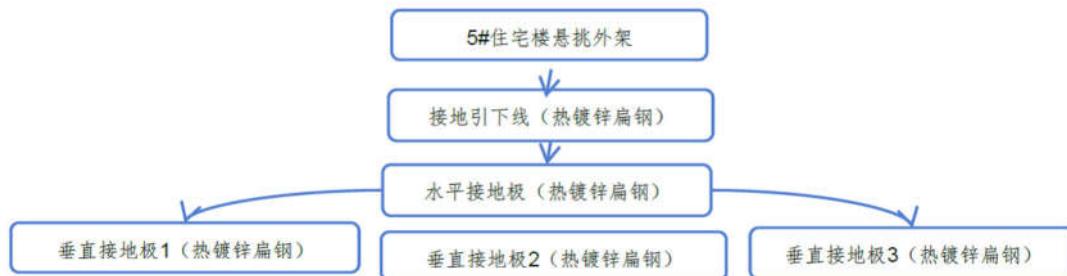
图2 临时接地系统布置示意图

消散，我们设计了一套临时接地系统，该系统需遵循相关规范，确保接地电阻值不超过4欧姆。系统由垂直接地极（Φ50mm热镀锌钢管，长2.5m，间距≥5m）、水平接地极（40×4mm热镀锌扁钢）及接地引下线（同水平极规格）组成。

经计算结果约3.2Ω（≤4Ω），符合规范。每组接地极安装后用测试仪检测，不达标则增加数量调整。

接地体增补”方案：清理并焊接主体结构内部钢筋，外部环形布置人工接地体，填充膨润土降阻剂，最终电阻降至 3.2Ω ；安装智能接地监测装置实时报警，每日人工巡检保障可靠性。
