屋面增加集中荷载对某综合楼结构安全性鉴定影响浅析

摘要: 本文依托我单位实际工程中的某综合楼房屋结构安全性和抗震性鉴定项目,通过查阅该综合楼的勘察、设计、施工、加固改造等相关图纸资料;查看现状、使用条件环境的变化;调查和检测地基基础、建筑材料性能检测分析;承重结构、围护结构检查分析;通过PKPM软件对该综合楼建模,计算分析,对该综合楼进行结构安全性等级评定。限于篇幅,本文仅对该综合楼屋面增加集中荷载对其结构的安全性鉴定影响进行简要分析。

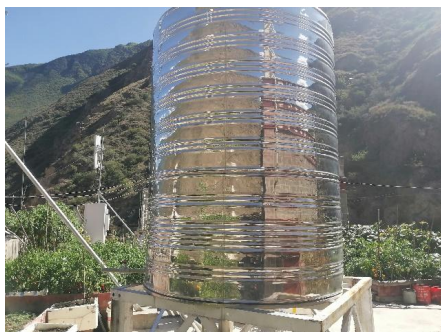
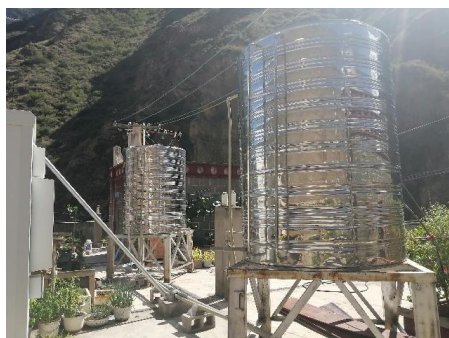
经现场检查,该建筑楼、屋面板均为现浇板,2019年,综合楼屋面新增3个3吨重的储水罐和30厘米厚的种植土。每个储水罐加满水状态储水量约为3吨;屋面堆载了大量种植土,约占屋面总面积80%,平均厚度约为30厘米。如图1,图2所示。

图1 屋面新加储水罐

图2 屋面新加储水罐

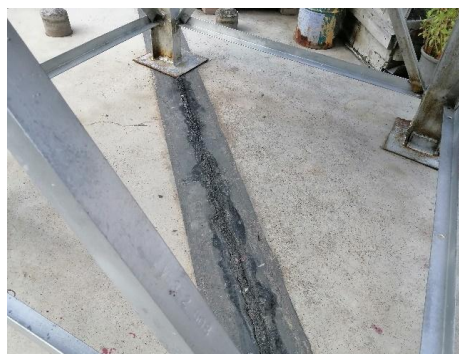
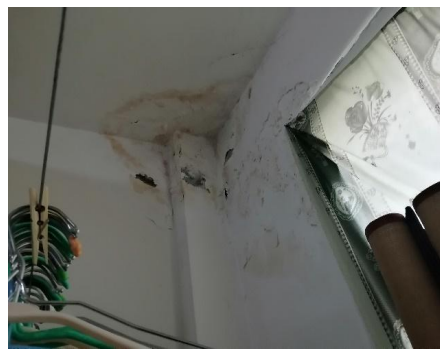
现场检查发现该建筑屋面防水开裂,顶层(第五层)室内出现严重渗水;现场检查情况如图3,图4所示。

图3 建筑屋面防水开裂

图4 第五层顶层室内渗水
