1000MW机组再热器喷水过滤器堵塞在线冲洗

摘要: 本文介绍了某燃煤电厂1000MW机组锅炉再热器喷水减温过滤器堵塞的情况,通过对管道系统、管道材质、阀门构造、堵塞物成因等因素的分析,说明了1000MW机组锅炉再热器喷水减温过滤器堵塞的原因,根据该厂设备的实际情况和运行工况,提出了应对措施,解决了1000MW机组锅炉再热器减温喷水过滤器堵塞堵塞的问题。

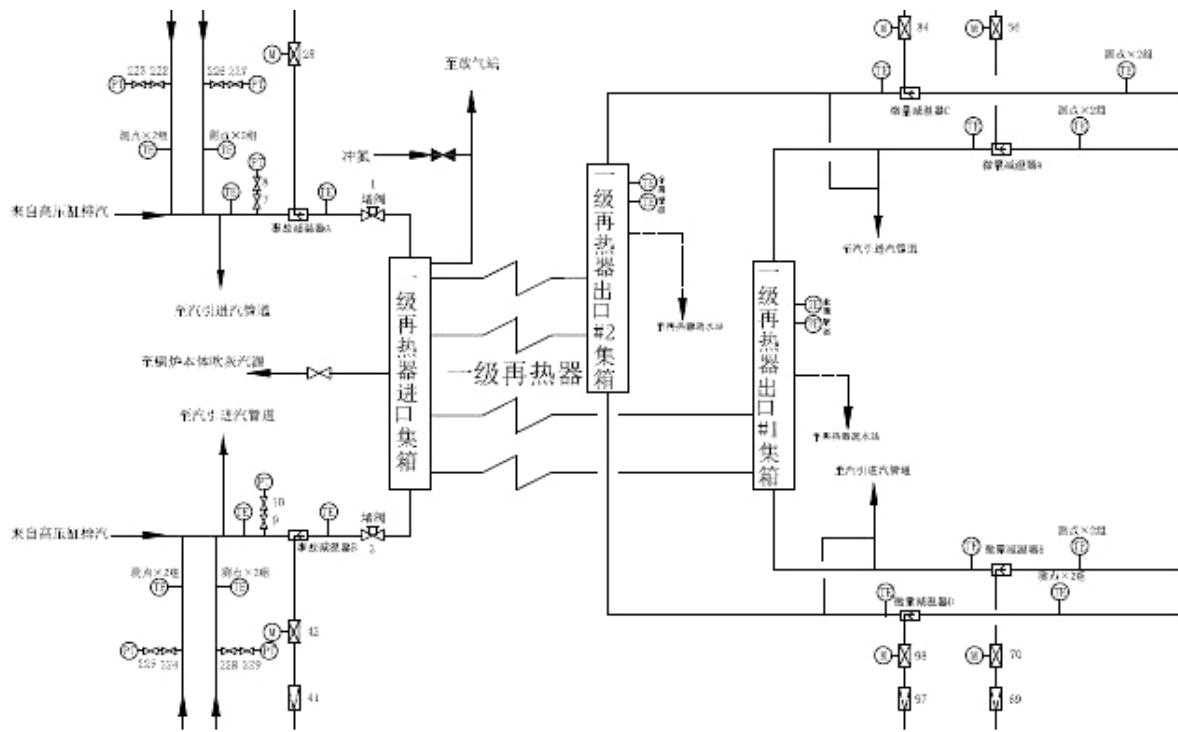
图1 1000MW机组再热器喷水系统图

某燃煤电厂再热喷水系统,在第一级再热器与第二级再热器之间设置了再热器微量喷水减温器作为辅助调温手段,在再热器进口还设有二台事故喷水减温器,在紧急事故状态下用来控制再热蒸汽进口汽温。微量喷水减温器设计能力按5%BMCR流量,事故喷水减温器按2%BMCR流量设计。每台减温器进口管路前布置有测量流量装置和过滤器。机组再热器喷水系统如图1所示。

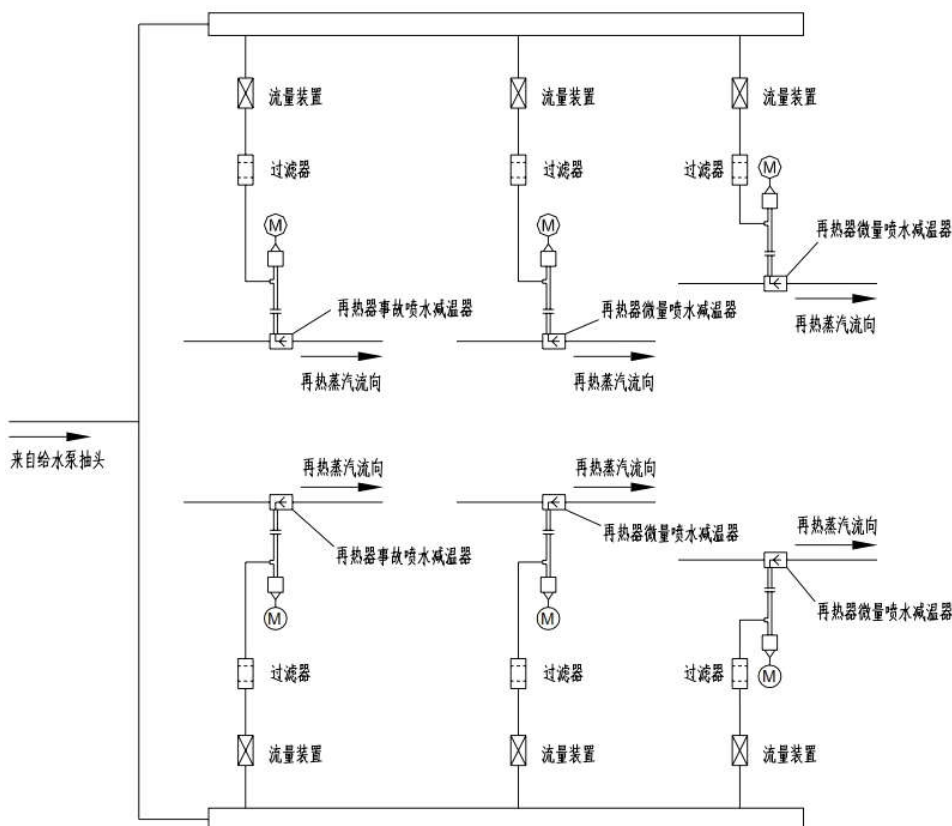
图2 1000MW机组再热器喷水系统简图

再热器喷水系统有六路管道,分A、B两侧,每侧有

三路,A侧为事故喷水A、微量喷水A和C,B侧为事故喷水B、微量喷水B和D。再热器喷水系统如图2所示。

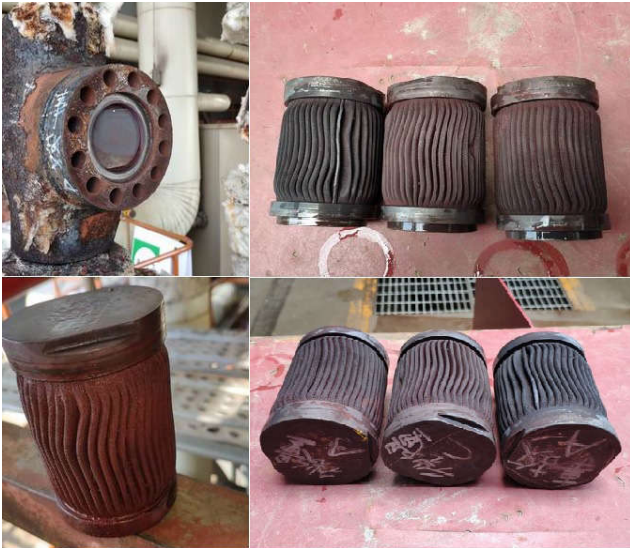
图3 1000MW机组再热器喷水过滤器结构图

2019年04月, 该厂13号机组(机组容量1000MW)启动时, 发现乙侧再热器微量喷水D路流量偏小, 再热器微量喷水D的隔绝门和调节阀开足后, 流量只有5t/h, 再热器微量喷水每路管道设计流量为20t/h左右, 这与设计流量相差很大, 使用调节阀进行调节流量也还是很小, 13号机组在3月已经进行过小修, 并对甲侧的再热器微量喷水A/C和再热器事故喷水A的过滤器进行拆解清理, 未发现有较大的堵塞物, 只有一些红褐色物质, 经送检测部门化验后确定这类物质为氧化铁锈蚀^[1]。此类物质用水冲洗就可以清理干净了, 如果过滤器钢丝网变形或无弹性, 表面过滤器应进行更换, 若无变形, 清洗后仍可以使用, 再热器喷水过滤器结构如图3。

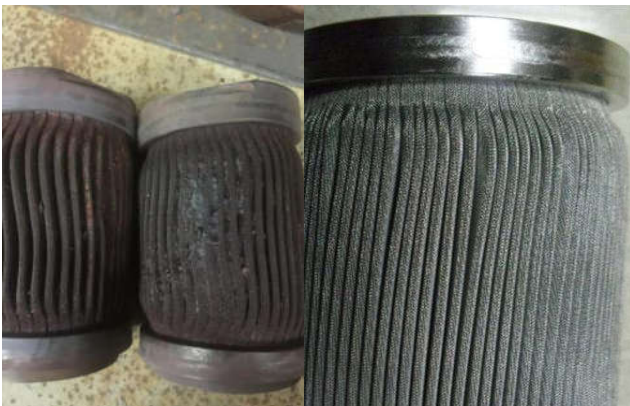
图4 1000MW机组再热器喷水过滤器堵塞与新过滤器对比图

13号机组在小修中对再热器喷水部分阀门进行解体

检修，可能再热器喷水母管联箱中沉积的铁锈渣或异物等，在喷水的压头带入喷水支管道，堵塞过滤器^[2]。过滤器堵塞和新过滤器对比如图4。

综合以上情况考虑,可以采用进行反冲洗过滤器来将堵塞物冲洗出来通过其他疏水管道排出,通过查阅管道系统图和管材运行极限,联系运行人员制定了反冲洗方案步骤。如下:

- (1) 关闭再热器喷水总门
- (2) 关闭再热器喷水D电动一次门
- (3) 关闭再热器喷水D电动调整门
- (4) 全开再热器喷水D一次门后疏水二次门
- (5) 微开再热器喷水D疏水一次门
- (6) 开启再热器喷水D电动调整门至5%,开度从5%至30%慢慢开启
- (7) 再开启再热器喷水D疏水一次门至30%
- (8) 观察疏水槽汽流情况,要求运行人员将再热器喷水D电动调整门开度慢慢从5%开启至30%,观察水槽汽流情况是否异常,观察到汽流正常变大,可以肯定反向冲洗正常,到达30%后再关小至5%。
- (9) 反复操作10分钟后关闭再热器喷水D电动调整门和再热器喷水D电动一次门。关闭再热器喷水D疏水一次门和二次门。
- (10) 开启再热器喷水总门,再开启再热器喷水D电动一次门,最后开启再热器喷水D电动调整门检查喷水流量是否正常。

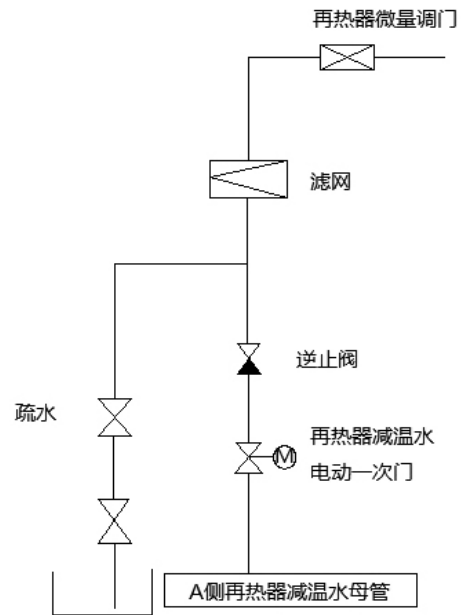
图5 1000MW机组再热器减温水D路管道图

13号机组再热器微量喷水D路介质流向为：从炉A侧再热器减温母管，经过再热器电动一次门到逆止阀，而后分成两路，一路排放至疏水槽，另一路到再热器微量过滤器D，再到再热器微量调门D进入再热器进行减温。六路管道中材质为20G，一级再热器进口管道系统运行温度为360℃，二级再热器进口管道系统运行温度为485℃。如图5所示。

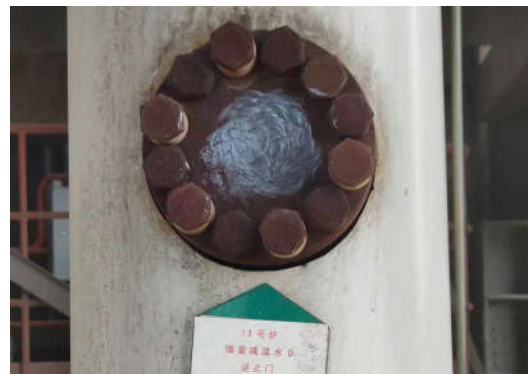
图6 小锤锤击位置图

在就地再热器微量喷水过滤器D已使用小锤进行正面

敲击，锤击位置如图6。

小锤锤击时注意力度，不能用过大力，以致损伤密封面垫床，通过多次锤击震松了过滤器内堵塞物，管道中流量有了变化，从流量原来的5t/h增加11t/h，最后定格在12.5t/h。无法到达20t/h的理论流量。再热器减温水管流量如图7。由上述可以推断堵塞物可能是较大物体或是丝状物之类，锤击效果可以提升流量，但不能恢复正常状态，堵塞物可能卡在过滤器中了。
