水库大坝渗流监测与分析

温州市泽雅水库管理站 浙江 温州 325100

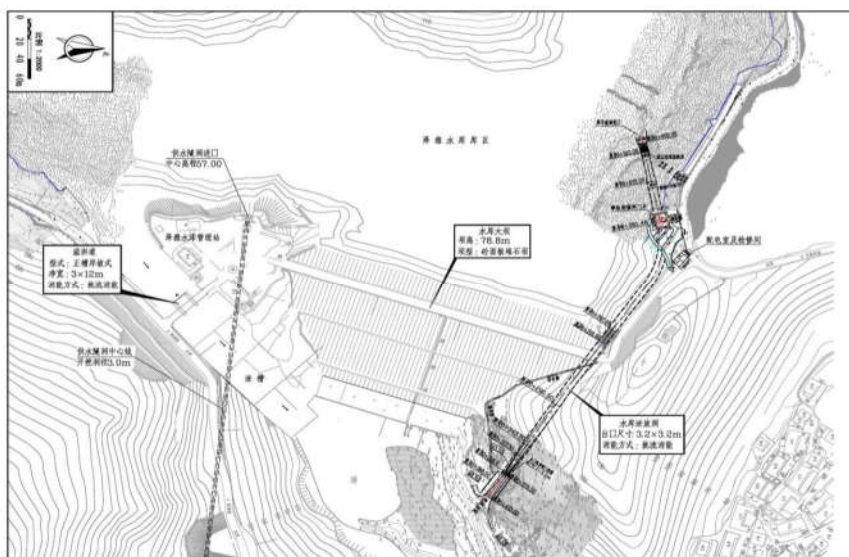
泽雅水库枢纽总布置图

泽雅水电站枢纽建筑物,一般由水坝、溢洪道、供水隧洞、泄放孔等构成。泄洪渠道布设在大坝右岸上,距右坝肩九十m,采用开敞型带闸的正槽河岸式泄洪渠。供水隧洞布置在大坝右岸山体中,泄放洞位于大坝左岸山。

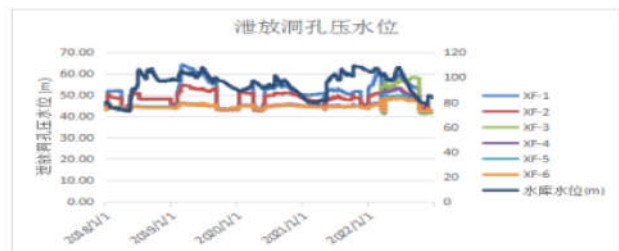
图 2.4-1(a) 泄放洞渗流孔压水位实测过程线

泄放洞出口闸室底板共布置3个渗流压力(扬压力)监测断面,每个监测断面在闸室底板左、右侧各布

置1支渗压计,顺水流方向依次为“原导0+382.00(测点XF-1、XF-2)”、“原导0+391.00(测点XF-3、XF-4)”、“原导0+401.00(测点XF-5、XF-6)”。结合泄放洞操作记录可以看出:

综上所述可以看出,泄放洞出口闸室底板渗流压力变化主要与库水位及充泄水操作有关。本年度内受持续高水位运行影响,各测点部位渗流状态有所改变,测值有所增长,但实测孔压水位仍明显低于库水位,人工巡查未发现异常情况,泄放洞渗流压力测值总体正常。
