夏季工况下发电机集电环运行状况分析

摘要：集电环是发电机的重要组成部分。发电机励磁电流经碳刷通过集电环引入转子线圈，形成一个强度可控的磁场。由于发电机转子转速高，励磁电流较大，摩擦和电流两方面产生热量累积在集电环表面，夏季环境温度高，集电环工作环境更为恶劣。若温度过高，将造成碳刷打火，集电环环火等事故发生。如何保证夏季集电环安全可靠运行就显得尤为重要。

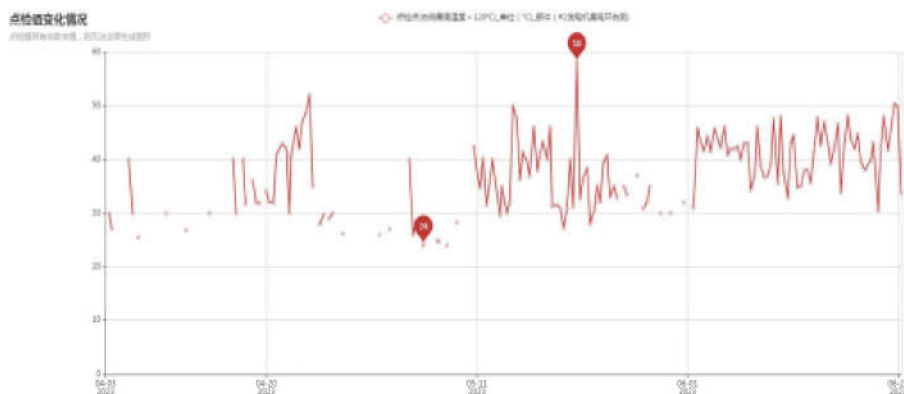
图1-2 集电环5G物联网平台点检数据

由于三台发电机集电环外均带有防护罩，测温角度较为狭小。测量结果由于测量位置，测量手法等问题可能存在较大误差。通过查询5G物联网平台点检数据，集电环测温数值存在较大的波动。最高值 58°C ，最低值

24°C （图1-2），平均测量值 30°C 左右。由于测量频次有限，测量值仅反映测量时工况下集电环的温度，由于AVC投入，机组励磁电流始终处于变化的状态。现在的测温方式并不能完全体现集电环真实温度变化情况。

根据以上数据统计，在6月20日进行红外线温度测量时#2发电机励磁电流占额定励磁电流比例为51%，此时集电环最高温度就已经达到了59℃。当实际运行电流占额定电流比例高于51%时，集电环温度还将继续上升。而5G物联网平台点检数据中最高测量数据为58℃，并不能实际反映集电环的最高运行温度。

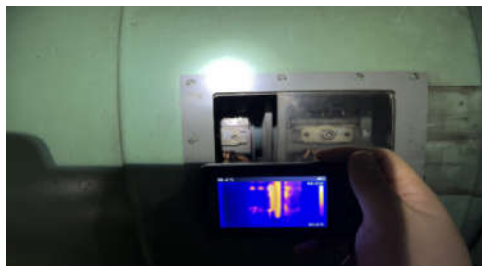
图1-3 现场热成像仪实测集电环温度

6月20日现场通过热成像仪测量集电环温度，测得最高温度点为59℃（图1-3）。此时发电机负荷为154MW，无功为-1.55MVar，励磁电流802A。在发电机转速不变，

摩擦产生的热量基本相同的情况下，励磁电流的大小将直接影响集电环温度。

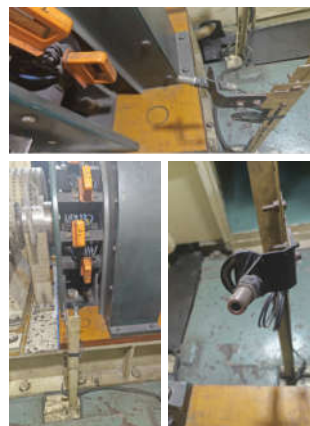
图3-1 发电机集电环在线非接触式红外线测温装置

为了进一步提升发电机集电环温度测量的准确性，实现发电机集电环连续不间断测温的目标，可以参考其他电厂成熟经验，为我厂发电机集电环设置在线非接触式红外线测温装置（图3-1）。

该套装置由红外线温度传感器，固定支架，远传线缆组成。装置原理通过红外线温度传感器实时感知集电环温度，将测量数值远传至DCS画面。当获取到实时测量的集电环温度数据后，运行人员可根据分析温度变化趋势，提早发现异常波动。同时当温度超限时能够及时发出报警。日常维护方面，热工人员通过就地实测温度与远传温度进行对比，确保在线测量装置准确性。
