复杂地质条件下福城工作井渗水处理与监测分析

摘要: 本文聚焦于公明水库-清林径水库连通工程中的福城工作井,在复杂地质条件下出现的渗水问题。首先介绍了工作井围护结构设计概况,包括地连墙、内衬墙及周边高压旋喷桩的设置。详细阐述了渗水事件经过,从渗水出现到采取多种处置措施,如抽水、反压混凝土、注浆等,直至最终成功封堵。对渗水原因进行了深入分析,涉及周边地下水绕渗、止水旋喷桩缺失及地连墙施工等因素。同时,提出了后续处置措施,强调加密监测、做降水试验、设置集水坑等。最后总结了堵漏经验,为类似工程提供参考。

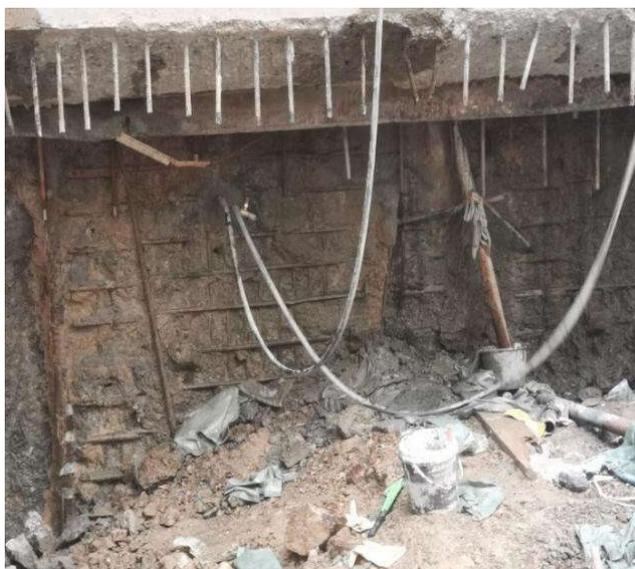
图1 6号槽反向注浆

4月7日15:20, 6号槽井下开孔反向注浆(双液浆), 至18:00结束, 共计使用水泥4吨, 水玻璃3.5吨, 成功封堵此处漏水。经各方商榷决定, 由二级预警降为三级预警。4月8日16:20, 19号槽井下开孔反向注浆(双液浆, 共2孔), 至4月9日1:00结束, 共计使用水泥4吨, 水玻璃3吨, 成功封堵此处漏水。自4月4日-4月9日, 持续从地面进行钻孔注浆工作, 共计钻孔9个(19号槽39.5米1个, 41米1个, 45米2个, 51米2个; 6号槽36米1个, 51米2个)。4月9日14:20, 从19号槽反压混凝土漏水点处竖向开孔3米, 未发现下部有出水情况。通过全面细致的注浆和钻孔作业, 进一步巩固了封堵效果, 确保工作井的渗水问题得到彻底解决。
