太原地铁2号线一期电客车受电弓碳滑板异常磨耗浅析

李 焯

太原中车轨道交通装备有限公司 山西 太原 030027

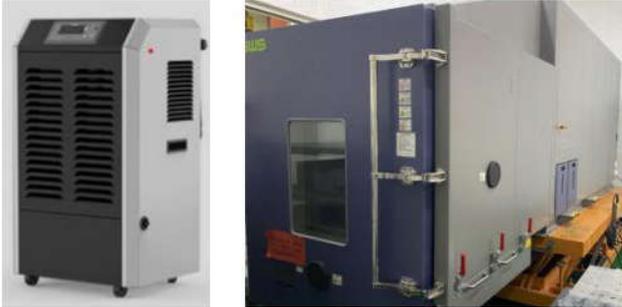
图3 工业级抽湿机和恒温箱

为了验证隧道内环境湿度对受电弓碳滑板表面碳晶层形成有正向作用，改善弓网关系，使用环-块式载流摩擦磨损试验机、恒温箱、抽湿机等进行了相关验证试验。如下图3所示。

本试验采用环-块式载流摩擦磨损试验机，试验机的接触线采用与2号线相同材质、刚性强度的铜银合金接触线，碳滑板采用上海摩根品牌浸金属碳滑板，试验过程中滑板相对于接触线的拉出值在电客车碳滑板实际拉出值范围内(±250mm)。通过该试验来辨识不同环境湿度

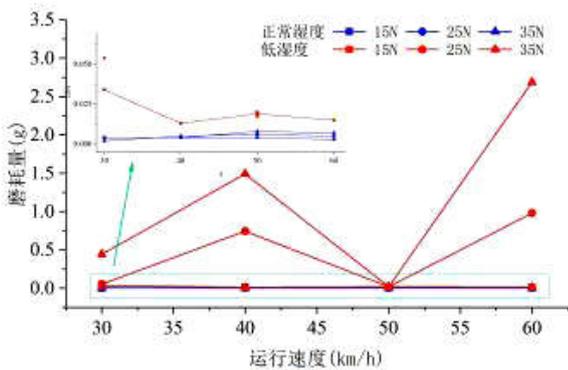
图4 未加电流且静态接触力保持恒定的情况下磨损量随速度变化曲线

通过对比试验，结果显示，在未加电流且静态接触力保持恒定的情况下，高湿度时，磨损量随速度的变化不明显，滑板的磨损量随着速度的增加略有上升趋势但增加趋势比较平缓；低湿度时，磨损量随着运行速度的变化波动较大，当运行速度为40km/h及60km/h时磨损量较大。因此，碳滑板的磨损情况变化在湿度不同的情况下作用不同，低湿度时速度的变化对弓网关系影响大于高湿度工况下的影响。

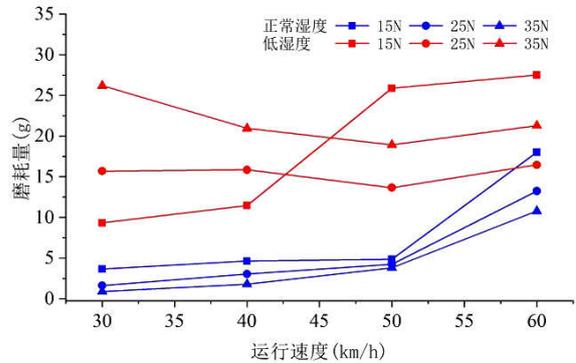
图5 载流工况且静态接触力保持恒定的情况下磨损量随速度变化曲线

当增加滑板载流（工况载流250A）的情况下，高湿度时，磨损量随速度的增加而缓慢增加。在低湿度时，磨损量随着运行速度的提高呈先减小后增大的趋势，当法向力为25N和35N时，磨损量随速度的提升而降低。

综上所述，在相同的试验条件下，低湿度工况下，滑板的磨损量明显大于高湿度工况下滑板的磨损量，低湿度的磨损量为高湿度磨损量的5倍以上。在相同的试验工况下，滑板的磨损量随着电流的增加而增加^[3]。

低湿度的工况下，弓网接触间的机械磨损所占比例比高湿度的条件下大；且相同载流工况下电弧烧蚀情况更严重。低湿度工况下滑板磨痕表面总存在一块面积较

大的黑色烧蚀区，滑板的磨痕表面比较粗糙。高湿度的工况下滑板磨痕表面比较光滑，电弧烧蚀区面积较小
