# 关于旧梁家山隧道病害机理分析及几种整治措施

蔡小雄

中国神华能源股份有限公司神朔铁路公司 陕西 神木 719316

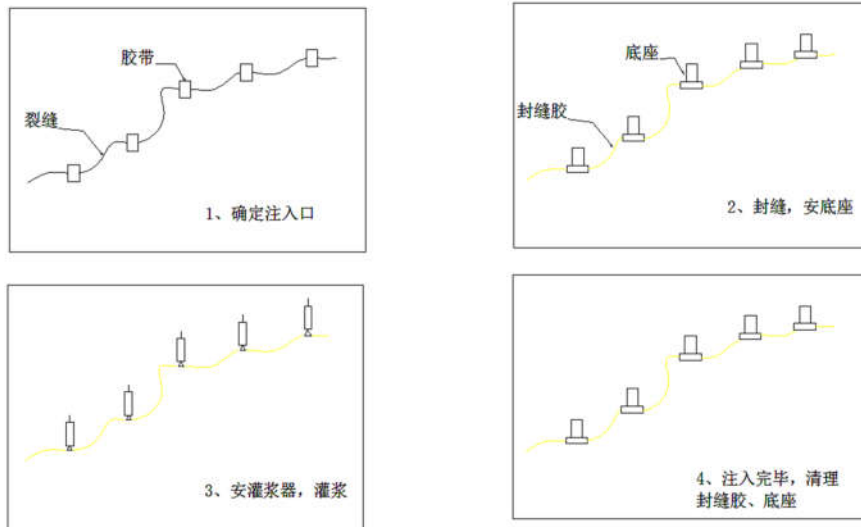
裂缝灌浆过程示意图3

压力注浆法采用宽度 $0.2\text{mm} < W < 5\text{mm}$ 深100-450mm垂直衬砌表面打孔注浆，注入AB环氧树脂胶液进行封闭修补，如有渗漏水可配新型的堵漏剂配合使用（图3），其施工步骤：

(1) 用裂纹放大镜或测缝检测仪测定裂缝宽度、深度和长度。

(2) 基层处理：清除裂缝表面的灰尘、油污。用钢丝刷及压缩空气枪将裂缝粉尘、碎屑清除干净。

(3) 确定注入口：一般按照10-30cm距离设置一个注入口，注入口的位置尽量设在裂缝较宽、开口较畅通的

(4) 封闭裂缝：采用YJ-快干型封缝胶，沿裂缝表面涂刮，留出注入口。

1) 本灌浆器适合修补0.2-5mm的裂纹，利用低压及毛细管现象注入低粘度树脂，因而可以解决微细裂纹填充。

2) 软管可装树脂量为50g，有效注入量为40g，一次性注入不足时可继续补充。
