浅析如何减少ZYJ7型提速道岔心轨解锁故障

李肖华

太原铁路局侯马电务段 山西 永济 044500

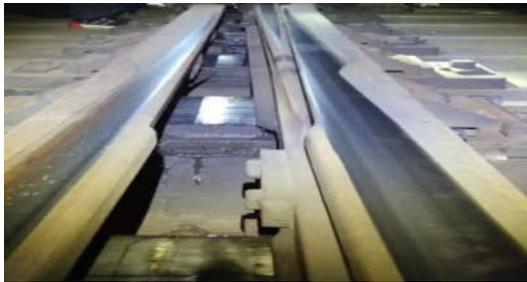
图1

前言：在现阶段，高速铁路采用的道岔转换设备中，比较常见的是电动转辙机和电液转辙机两种，大西高铁采用电液转辙机作为道岔转换的动力装置，五点牵引，其中尖轨为三个牵引点，心轨为二个牵引点（如图1）。故障率最高的是心轨的两个牵引点，而且主要是外部机械部位的卡阻。为了更好的减少心轨故障，更好的服务高铁安全畅通，减少外部卡阻从以下几点进行分析探讨：
