大型水电机组蜗壳排水管异常振动分析及治理

杨升文 黄鑫 左文 刘天雄 唐泽
中国长江电力股份有限公司 湖北 宜昌 443000

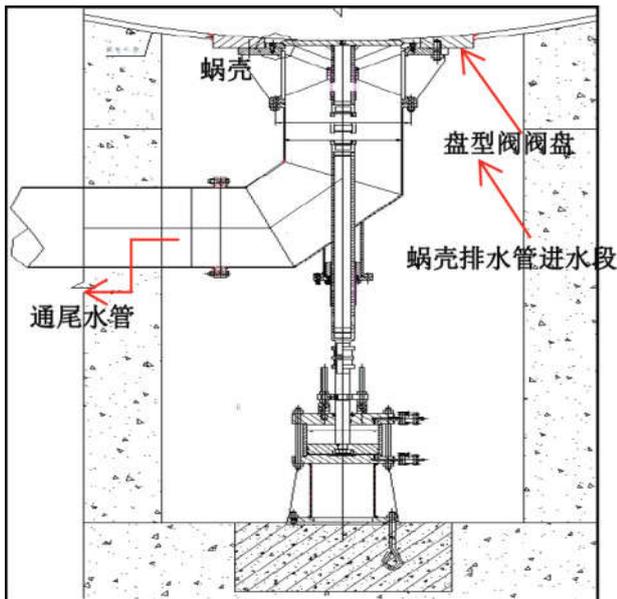
图1 蜗壳排水管进水段布置示意图

大型水轮发电机组年度检修中，蜗壳排水是检修中一项必不可少的流程，直接影响检修直线工期，是检修过程中一项十分重要的工作。某电站左岸机组蜗壳排水管进水段为明敷外露式设计，排水管与蜗壳通过盘形阀启闭实现连通或隔断。机组检修时，打开盘形阀，通过排水管将蜗壳内余水排空；机组运行时，盘形阀关闭，排水管与蜗壳隔断，与尾水管相通，管内压力接近尾水管压力，因此，机组运行期间蜗壳排水管安全稳定运行至关重要。蜗壳排水管进水段布置见图1所示。
