万家寨水电站机组主轴工作密封失效原因分析及改造

黄河万家寨水利枢纽有限公司万家寨水电站 山西 忻州 036412

摘要: 水轮发电机组流道内压力水沿着主轴与固定部件之间的间隙经主轴工作密封进入顶盖,当主轴工作密封失效,顶盖排水系统排水能力小于主轴工作密封漏水量时,顶盖水位上涨,机组只能保护停机。近年来,万家寨水电站1-4#机组主轴工作密封频繁失效,多次导致机组被迫停机转检修,1-3#机组做为蒙西电网的重要调峰机组,频繁非计划停运给蒙西电网调峰调频造成很大影响。通过总结万家寨水电站1-4#机组橡胶活塞式主轴工作密封检修维护存在的问题,分析失效原因,通过计算校核改造所需把合螺栓安装机械强度,进而对主轴工作密封进行改造,保障其能在一个大修周期内免维护。改造后的主轴工作密封经时间验证,其工作可靠稳定,总结分析其优点,方便同行借鉴。

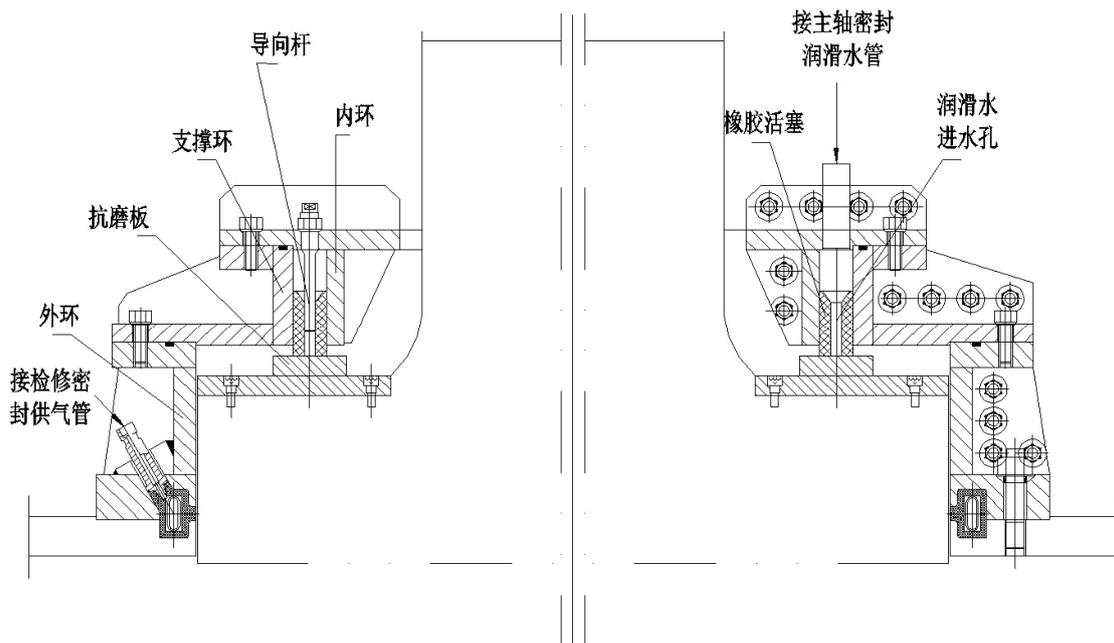
图1 主轴密封结构图

万家寨水电站1-4#机组主轴工作密封采用水压调整橡胶活塞式端面密封结构,主要由抗磨板、橡胶活塞、外环、内环、导向杆等组成(见图1)。橡胶活塞为丁苯橡胶材料,压力水通入橡胶活塞上腔,经活塞上的进水孔进入橡胶活塞下端面,在抗磨板与橡胶活塞下端面之间形成水膜,在压力和离心力的作用下,水膜的水从橡胶活塞与抗磨板之间的密封面两侧流出,带走摩擦产生的热量的同时,起到润滑作用,在橡胶活塞上腔压力水的作用下将橡胶活塞压贴在抗磨板上,起到密封作用,橡胶活塞下端面在磨损后能自动补偿。

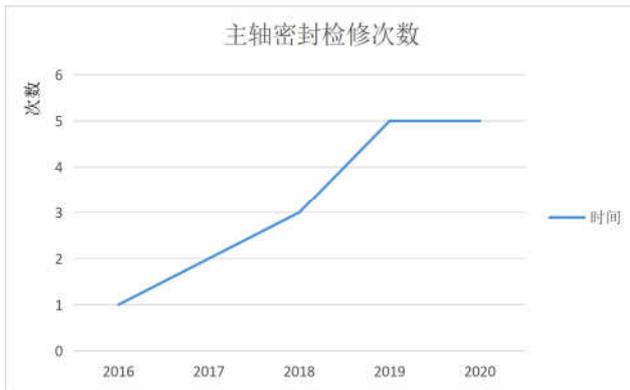
图2 2016年-2020年1-4#机组主轴工作密封检修次数统计表

1.2.1 主轴工作密封故障率高且呈上升趋势，严重影响机组的安全运行。故障主要表现在橡胶活塞磨损或粘接口脱开，导致主轴密封漏水量过大，超过顶盖排水系统排水能力，有时增装顶盖临时排水泵进行排水还能勉强维持机组正常运行，当橡胶活塞发生严重磨损时，主轴工作密封失效，漏水量激增，造成机组的非计划停运，必须对主轴工作密封进行检修更换橡胶活塞，2016年-2020年1-4#机组主轴工作密封检修次数统计见流量图2。
