# 既有建筑外墙节能改造中岩棉复合板施工技术 与质量控制研究

**摘 要：**既有建筑外墙节能改造中，岩棉复合板因兼具保温与防火性能成为常用材料，其施工技术与质量控制直接影响改造效果。本文结合工程实践，从基层处理、粘贴工艺、锚栓托架安装及玻纤网铺设等方面阐述施工技术要点，分析材料检验、过程管控、隐蔽验收及成品保护等质量控制关键环节，梳理保温层空鼓、抗裂层裂缝、渗漏风险及观感缺陷等常见问题，针对性提出防治措施，为同类工程提供技术参考，助力既有建筑节能改造质量提升。

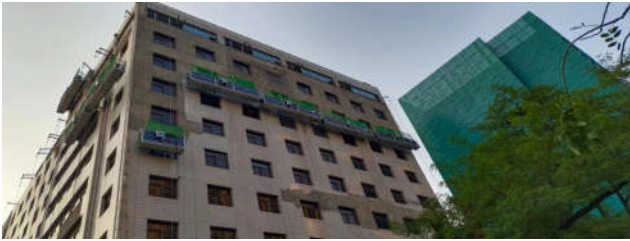
图1 既有建筑外墙节能改造施工现场

从实际工程场景来看，改造施工需依托合理的现场布置与设施保障，如图1所示为某既有建筑外墙节能改造施工现场，通过吊篮等设备搭建作业平台，为基层处理、岩棉复合板粘贴等工序创造条件，直观呈现了施工准备阶段需协调的现场环境与作业条件。

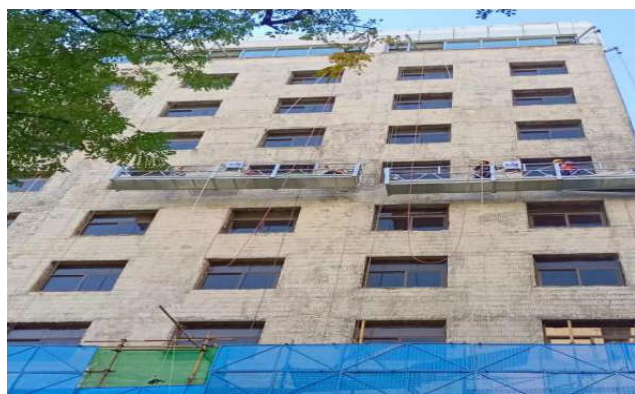
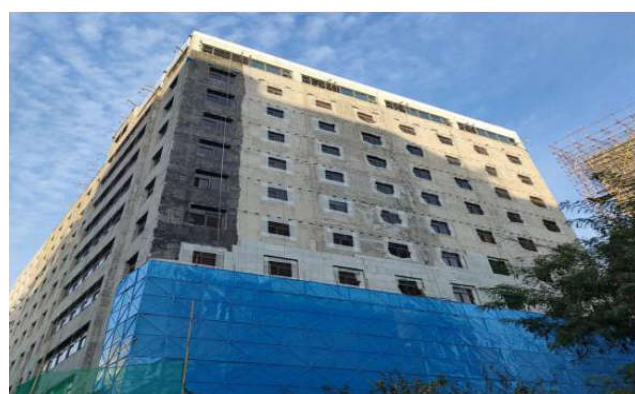
图2 某既有建筑外墙挂网抹灰施工阶段场景

在既有建筑外墙节能改造里，玻纤网铺设与抗裂层施工是保障外墙抗裂性能的核心环节，其施工质量可通过实际场景直观呈现。如图2所示，这组挂网抹灰施工对比图，上方展现施工设施搭建后，玻纤网铺设、抗裂砂浆涂抹等工序的现场状态，能看到作业平台上工人操作细节；下方呈现施工推进中，玻纤网与抗裂层对墙面外观改变的阶段性成果<sup>[3]</sup>。这种施工过程的动态展示，为理解玻纤网铺设工艺、抗裂层施工要点提供了具象参考，

在找平层施工质量验收合格后,进行抗裂砂浆与玻纤网施工。先铺贴门窗洞口玻纤网,再铺设大墙面,网布自上而下沿外墙铺设,搭接宽度不小于100mm。抹抗裂砂浆时,将玻纤网压入砂浆内,确保砂浆饱满度达100%,网布无外露、皱褶、空鼓和翘边。面层抹面胶浆厚度控制在1~2mm,施工完成后检查平整度、垂直度及阴阳角方正,对不符合要求处用抗裂砂浆修补,保障抗裂层与饰面层的整体质量与性能。

质量管控逻辑的直观参照。如图2所示,同一建筑外墙在改造进程中呈现出差异化状态——上方可见施工设施就位后,基层处理与岩棉板粘贴等工序的推进现场;下方则展现改造作业后,外墙外观因施工质量把控产生的直观改变。这种施工阶段的动态呈现,为解析材料检验、过程管控等质量控制关键环节,提供了具象化的工程背景,下文将围绕质量控制的核心要点展开分析,阐释如何通过规范化管理,将图中施工场景转化为高质量的节能改造成果。
