# 数字化应用在历史建筑保护上探索

## ——以杭州北山街历史建筑保护为例

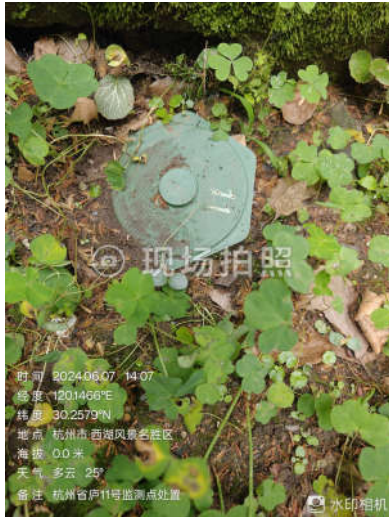
图1 白蚁监测装置

监测点, 间距1-3米, 周边通过测绘埋设监测点33处。在传统上白蚁的多发季节四五月份均未发生预警, 为确保非监控装置遭破坏未报警现象, 每周安排人员实地探查, 截止2024年6月, 三处历史建筑在2023年12月18日, 2024年5月29日均在省庐出现报警。报警后技术人员均第一时间处置灭杀。在现场按照标记及定位取出报警装置, 如图1所示。

在确认为白蚁后向附着在饵料中的蚁体喷洒生物药剂, 并重新埋入装置。白蚁感染回巢后随即开始传染, 达到“一锅端”的效果。整套防治手段针对性强, 对环境污染小, 极大地提升监测效率。

西湖景区从建国伊始就不断研究改进园林及古建筑白蚁防治技术并取得一定成果。数字监测措施采用白蚁实时自动化监测预警系统这一保护性预警方式。系统由白蚁监测装置、网络监测站、PC端台区管理软件及手机APP等部分组成。白蚁入侵,系统在第一时间自动报警,显示入侵位置,并在终端进行提示,可以达到第一时间发现处置的目的。核心为白蚁监测“电磁感应非环路通断技术”,电子模块独立封装,实现防水和外界干扰,有效解决以往地下检测技术中湿度较大造成饵料霉变情况。触发模块为内架、信息棒、饵料组成。饵料使用白蚁喜食的松木、花旗松制成。信息棒由木料、永磁体、球状颗粒物组成。当白蚁啃坏信息棒后,内部的球状颗粒物从啃食的孔洞散落,永磁体随之下滑,导致信息采集模块接受磁量发生变化,从而触发报警<sup>[2]</sup>。
