火力发电厂全中水处理系统膜污染防治技术研究

摘要: 随着国家节水要求,中水更广泛的被用为火力发电厂生产水源。某火力发电厂在实际运行中,中水水质存在浮动范围大,出现水质指标超标情况,加之系统周期制水量大,造成超滤膜与反渗透膜微生物、絮凝剂絮体(聚铁)和少量无机盐垢污染,对膜设备安全稳定运行造成一定影响。本文主要通过水处理系统进行查定,发现杀菌效果不理想,絮凝剂加药量不合理是造成膜污染的主要原因,并提出相应的解决措施。

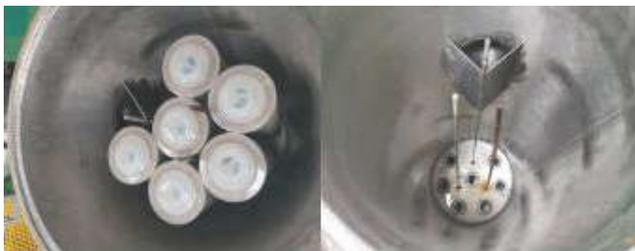
图5-1 反渗透进口保安过滤器

由表5-2可以看出, 调整杀菌剂加药点和投加量后, 杀菌效果较明显, 反渗透保安过滤器滤芯更换时间延长。检查保安过滤器内部, 照片见图5-1, 由图可以看出保安过滤器内部几乎没有微生物粘泥, 运行状况良好。

依据DL/T 5483-2013《火力发电厂再生水深度处理设计规范》^[7]设计工艺流程要求将杀菌剂加药点调整至机械加速澄清池出口, 并优化调整杀菌剂投加量。通过杀菌剂投加量优化调整试验, 得到最佳杀菌剂加药量为4.5mg/L。对水处理系统的余氯及细菌总数进行监测, 具体分析结果见表5-2。
