污水系统提质增效整治工程案例研究—以崇仁县城区为例

摘要:结合崇仁县城区生活污水处理厂提质增效工作实践,梳理了排水管网“末端-中途-源头”系统查诊断技术方法,提出合流制区域雨污分流改造、空白区污水纳管、智慧水务解决城市污水系统本底不清的问题。本工程以问题和目标为导向,深入分析并诊断排水系统存在的问题,坚持系统治理思路,实现污水不进河、清水不进管、溢流少污染,取得了较明显的效果,污水处理厂进水COD浓度由56.5mg/L增至近160mg/L。分析总结该项目的理念与实践经验,有助于为后续其他城市的污水系统提质增效与水环境整治提供工作提供参考。

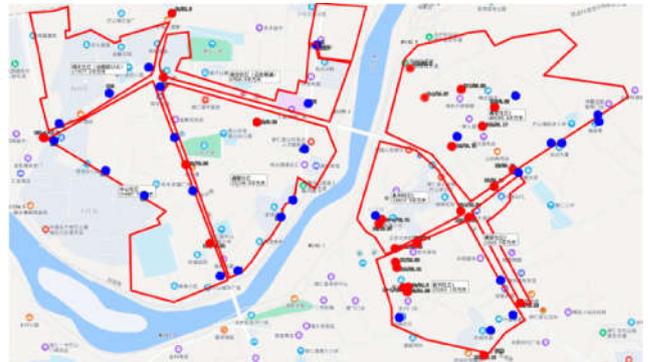
图1 市政道路收集干管水质检测点

对项目范围内市政道路进行实地调查，共计市政道路53条，总长度约56.1km。对124处重要节点进行水质采样，总计采集样品共97个，如图1。

老城区内还保留了大量砖砌盖板涵，管涵内淤积严重，同时部分管道存在破裂、变形、错口等缺陷。设置市政道路收集干管水质采样点97个，检测得到平均COD浓度仅为50.4mg/L。调查发现部分市政井存在自来水、地下水等明显外水汇入，部分砖砌井因上部荷载、沉降等出现缺陷进一步加剧外水渗入。
