循环流化床锅炉运行及燃烧调整改进措施分析

国能榆林化工有限公司 陕西 榆林 719300

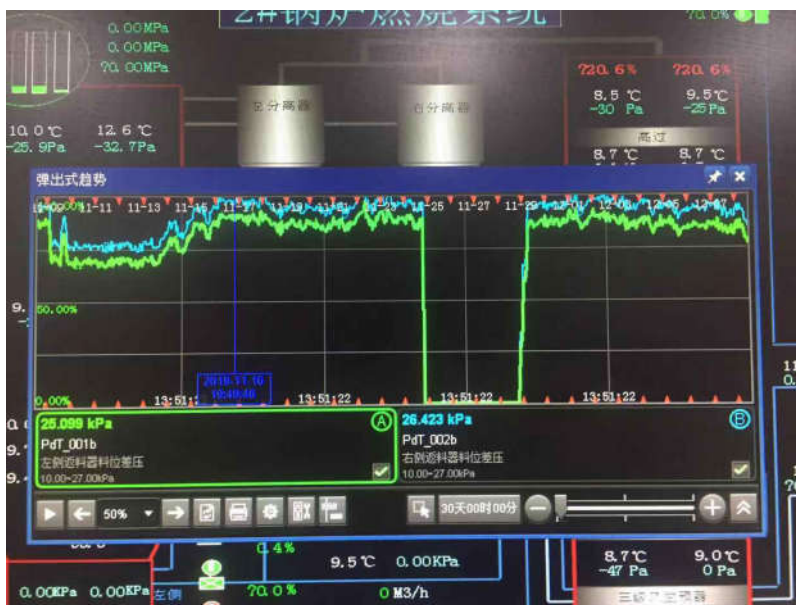
2.2.1 2#锅炉运行参数差距较大，主要体现在左右侧返料器风量、差压、炉膛出口左右侧烟温等关键参数的差别，从具体趋势曲线可以看出：2#锅炉左右返料器风量最大差值接近400-500m³/h左右；2#锅炉左右侧返料器料位差压最大接近1.5Kpa左右；2#锅炉膛出口左右侧烟温最大差值接近50℃；2#锅炉主燃烧室左右侧压力差值近180Pa。

图一：2#锅炉左右侧返料器料位差压最大接近1.5Kpa左右

(1) 2#锅炉膛出口左右侧烟温最大差值接近50℃,反映出炉膛上部稀相区出口左右侧物料浓度和燃烧份额差别比较大,最直观来看右侧(2炉西侧)物料浓度较高,占比较大,同样的负荷和风速下,右侧产生的涡流和磨损比左侧大,二次燃烧后右侧温度明显高于左侧,间接说明左右侧返料器存在返料不均匀情况,造成密相区左右侧分部差别大,炉膛顶部左右侧水冷壁管磨损程度不同,右侧是经常出现爆管区域。

(2) 从2#锅炉返料器左右侧返料风量、差压来看也验证了存在左右侧返料不均匀的现象,左侧风量大于右侧风量且均低于设计值2500m³/h,右侧差压大于左侧差压,右侧返料偏多,加之2#锅炉左右侧一次风流化差异,右侧(西侧)流化相对好些,物料返回炉膛后造成密相区到稀相区左右侧颗粒浓度不同,对水冷壁磨损也不同。
